Yolombó, 26 de marzo del 2025

Señora  
OMAIRA SIRLEY PIEDRAHITA RÚA  
Técnica Operativa Almacén  
Empresa Social del Estado  
Hospital San Rafael  
Yolombó

ASUNTO: CONCEPTO TÉCNICO DE ELEMENTOS MUEBLES Y ENSERES QUE HAN CUMPLIDO SU VIDA ÚTIL

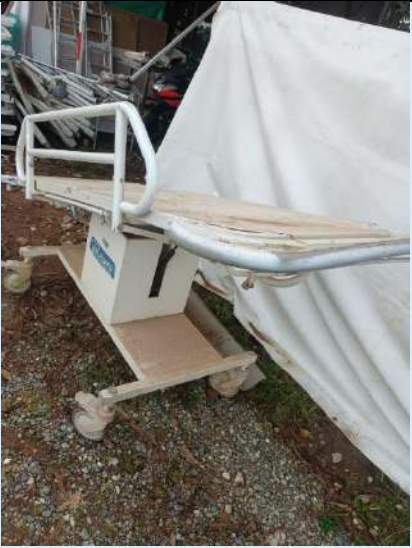
| ELEMENTOS | | | | | | |
|---|---|---|---|---|---|---|
| 1234 | N/A | CAMILLA DE TRANSPORTE | N/A | N/A | se realizó inspección técnica por el área de mantenimiento, donde se determinó que la camilla presenta un alto grado de deterioro estructural y funcional, desgaste significativo en la estructura metálica, con presencia de corrosión, ruedas en mal estado, lo que dificulta su desplazamiento seguro y sistema de ajuste dañado, lo que impide regular su altura adecuadamente. | |

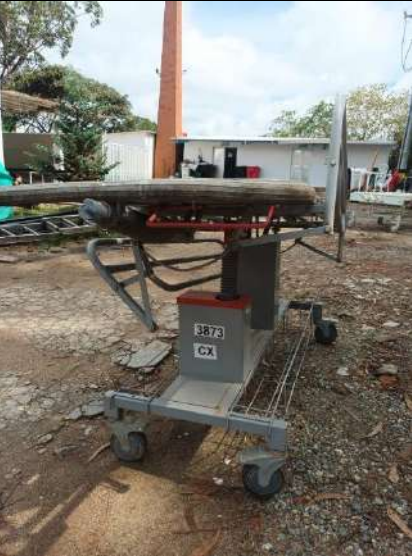
| ELEMENTOS | | | | | | |
|---|---|---|---|---|---|---|
| 3873 | N/A | CAMILLA DE TRANSPORTE | N/A | N/A | se realizó inspección técnica por el área de mantenimiento, donde se determinó que la camilla presenta un alto grado de deterioro estructural y funcional, desgaste significativo en la estructura metálica, con presencia de corrosión, ruedas en mal estado, lo que dificulta su desplazamiento seguro y sistema de ajuste dañado, lo que impide regular su altura adecuadamente. | |

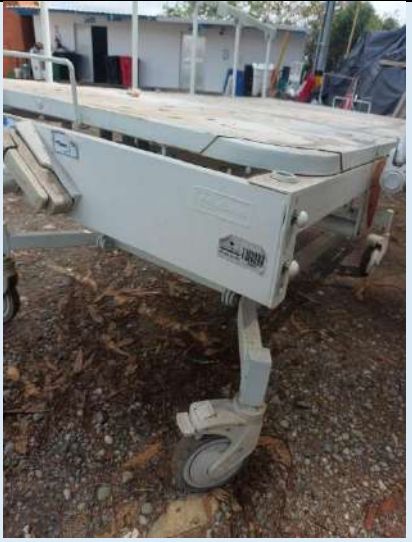
| ELEMENTOS | | | | | | |
|---|---|---|---|---|---|---|
| 586 | N/A | CAMA MECANICA | N/A | N/A | se realizó inspección técnica por el área de mantenimiento, donde se determinó que la camilla presenta un alto grado de deterioro estructural y funcional, desgaste significativo en la estructura metálica, con presencia de corrosión, ruedas en mal estado, lo que dificulta su desplazamiento seguro y sistema de ajuste dañado, lo que impide regular su altura adecuadamente. | |

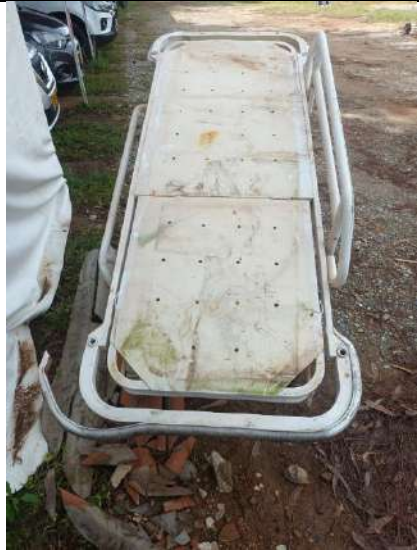
| 638 | N/A | CAMA<br>MECANICA | N/A | N/A | se realizó inspección técnica por el área de mantenimiento, donde se determinó que la camilla presenta un alto grado de deterioro estructural y funcional, desgaste significativo en la estructura metálica, con presencia de corrosión, ruedas en mal estado, lo que dificulta su desplazamiento seguro y sistema de ajuste dañado, lo que impide regular su altura adecuadamente. | |

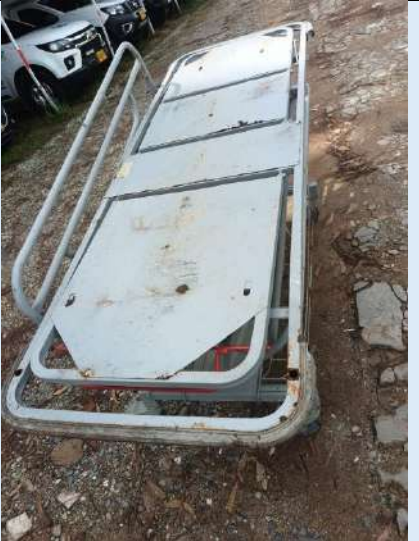
| 608 | N/A | CAMA<br>MECANICA | N/A | N/A | se realizó inspección técnica por el área de mantenimiento, donde se determinó que la camilla presenta un alto grado de deterioro estructural y funcional, desgaste significativo en la estructura metálica, con presencia de corrosión, ruedas en mal estado, lo que dificulta su desplazamiento seguro y sistema de ajuste dañado, lo que impide regular su altura adecuadamente. | |

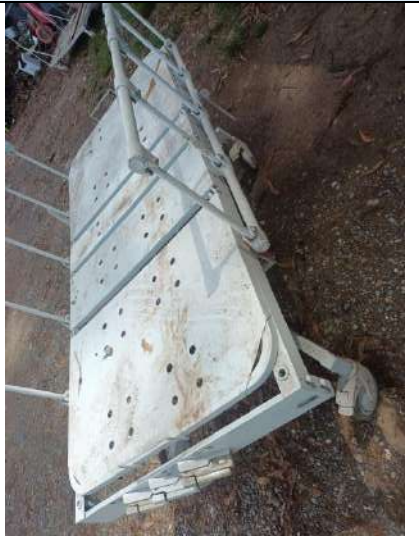
| 571 | N/A | CAMA<br>MECANICA | N/A | N/A | se realizó inspección técnica por el área de mantenimiento, donde se determinó que la camilla presenta un alto grado de deterioro estructural y funcional, desgaste significativo en la estructura metálica, con presencia de corrosión, ruedas en mal estado, lo que dificulta su desplazamiento seguro y sistema de ajuste dañado, lo que impide regular su altura adecuadamente. | |

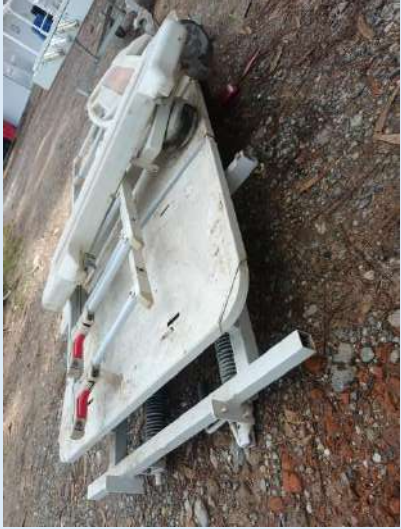
| 620 | N/A | CAMA<br>MECANICA | N/A | N/A | se realizó inspección técnica por el área de mantenimiento, donde se determinó que la camilla presenta un alto grado de deterioro estructural y funcional, desgaste significativo en la estructura metálica, con presencia de corrosión, ruedas en mal estado, lo que dificulta su desplazamiento seguro y sistema de ajuste dañado, lo que impide regular su altura adecuadamente. | |

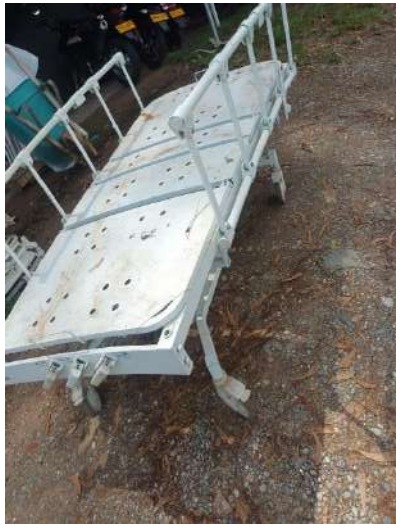
| 4824 | N/A | CAMA<br>MECANICA | N/A | N/A | se realizó inspección técnica por el área de mantenimiento, donde se determinó que la camilla presenta un alto grado de deterioro estructural y funcional, desgaste significativo en la estructura metálica, con presencia de corrosión, ruedas en mal estado, lo que dificulta su desplazamiento seguro y sistema de ajuste dañado, lo que impide regular su altura adecuadamente. | |

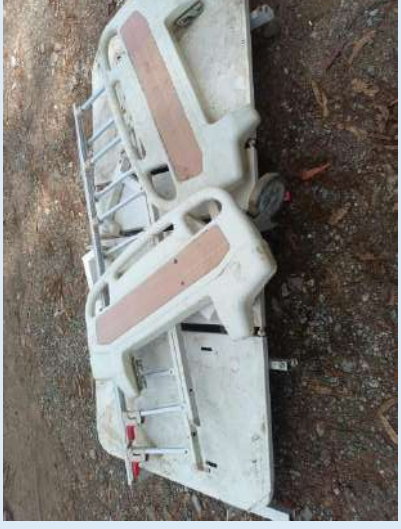
| SIN<br>PLACA | N/A | CAMA<br>MECANICA | N/A | N/A | se realizó inspección técnica por el área de mantenimiento, donde se determinó que la camilla presenta un alto grado de deterioro estructural y funcional, desgaste significativo en la estructura metálica, con presencia de corrosión, ruedas en mal estado, lo que dificulta su desplazamiento seguro y sistema de ajuste dañado, lo que impide regular su altura adecuadamente. | |
