Yolombó, 26 de marzo del 2025

Señora
OMAIRA SIRLEY PIEDRAHITA RÚA
Técnica Operativa Almacén
Empresa Social del Estado
Hospital San Rafael
Yolombó

ASUNTO: CONCEPTO TÉCNICO DE ELEMENTOS MUEBLES Y ENSERES QUE HAN CUMPLIDO SU VIDA ÚTIL

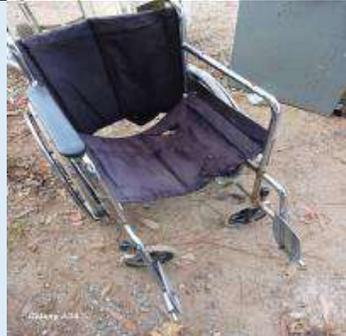
CÓDIGO PLACA	SERIE	EQUIPO	MARCA	MODELO	DESCRIPCIÓN	EVIDENCIA FOTOGRÁFICA
SIN PLACA	N/A	SILLA DE RUEDAS	N/A	N/A	Rodamientos dañados, reventados tubos de asiento, corroídas

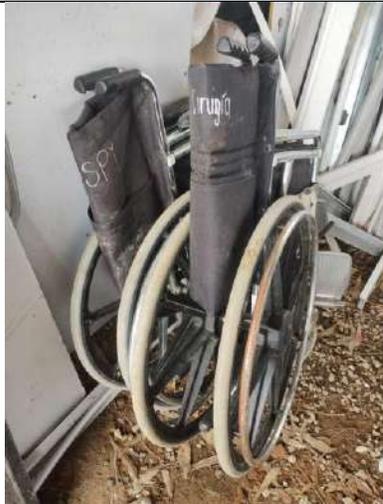
SIN PLACA	N/A	SILLA DE RUEDAS	N/A	N/A	Rodamientos dañados, reventados tubos de asiento, corroídas

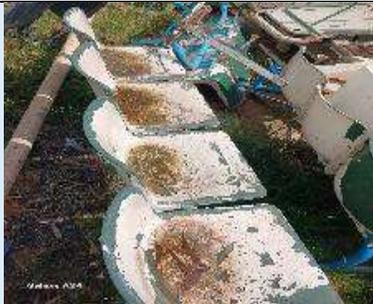
SIN PLACA	N/A	TANDEM	N/A	N/A	Estructura dañada, corroídas, asientos reventados, muebles contaminados y rotos

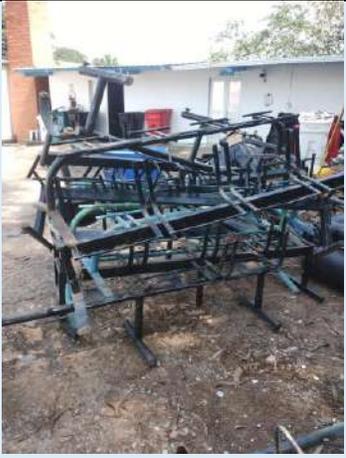
SIN PLACA	N/A	ESQUELETO TANDEM	N/A	N/A	Estructura dañada, corroídas, asientos reventados, muebles contaminados y rotos

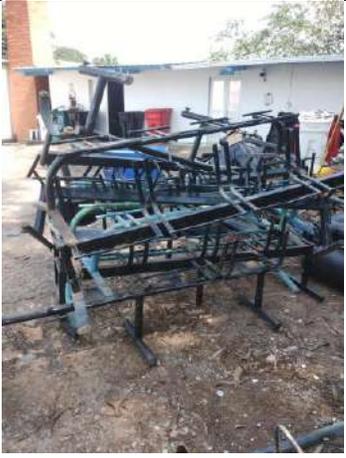
SIN PLACA	N/A	ESQUELETO TANDEM	N/A	N/A	Estructura dañada, corroídas, asientos reventados, muebles contaminados y rotos

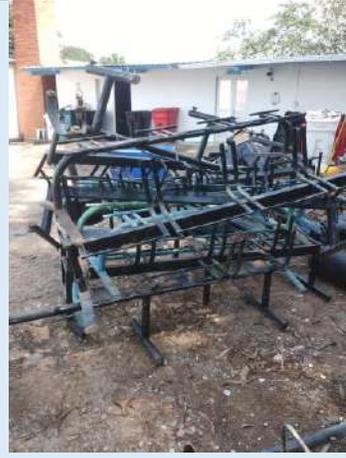
SIN PLACA	N/A	ESQUELETO TANDEM	N/A	N/A	Estructura dañada, corroídas, asientos reventados, muebles contaminados y rotos

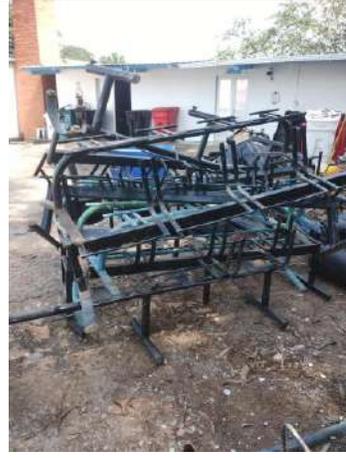
SIN PLACA	N/A	ESQUELETO TANDEM	N/A	N/A	Estructura dañada, corroídas, asientos reventados, muebles contaminados y rotos

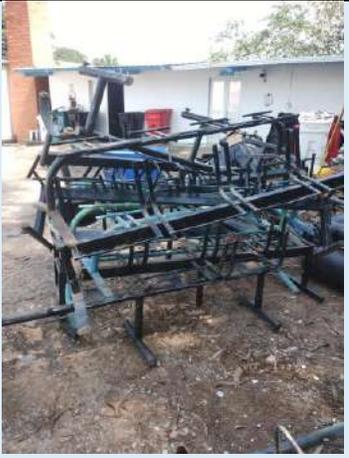
SIN PLACA	N/A	ESQUELETO TANDEM	N/A	N/A	Estructura dañada, corroídas, asientos reventados, muebles contaminados y rotos

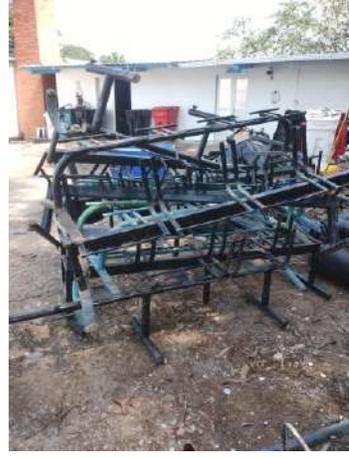
SIN PLACA	N/A	ESQUELETO TANDEM	N/A	N/A	Estructura dañada, corroídas, asientos reventados, muebles contaminados y rotos

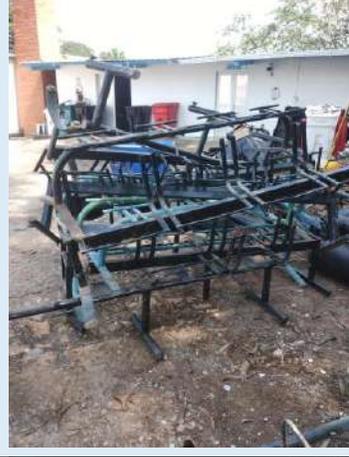
SIN PLACA	N/A	ESQUELETO TANDEM	N/A	N/A	Estructura dañada, corroídas, asientos reventados, muebles contaminados y rotos

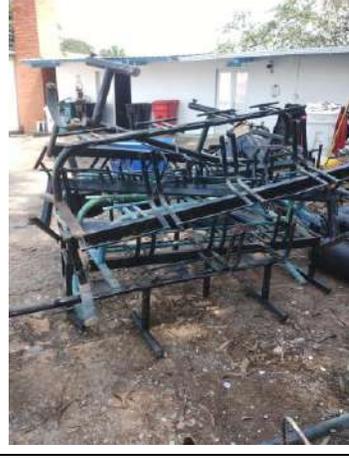
SIN PLACA	N/A	ESQUELETO TANDEM	N/A	N/A	Estructura dañada, corroídas, asientos reventados, muebles contaminados y rotos

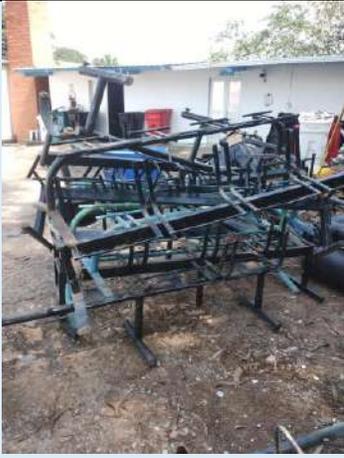
SIN PLACA	N/A	ESQUELETO TANDEM	N/A	N/A	Estructura dañada, corroídas, asientos reventados, muebles contaminados y rotos

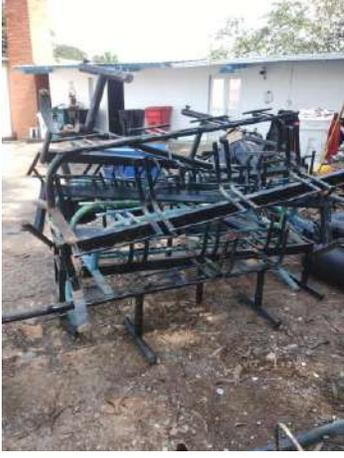
SIN PLACA	N/A	ESQUELETO TANDEM	N/A	N/A	Estructura dañada, corroídas, asientos reventados, muebles contaminados y rotos

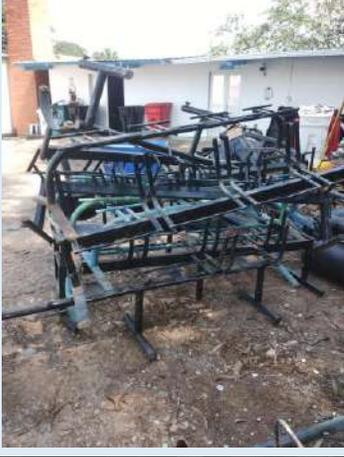
SIN PLACA	N/A	ESQUELETO TANDEM	N/A	N/A	Estructura dañada, corroídas, asientos reventados, muebles contaminados y rotos

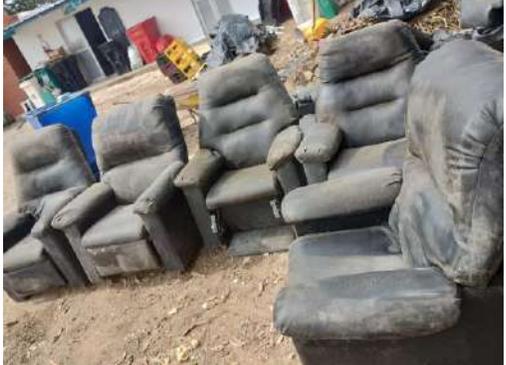
3430	N/A	POLTRONA	N/A	N/A	Muebles contaminados, resortes reventados y cuero deteriorado

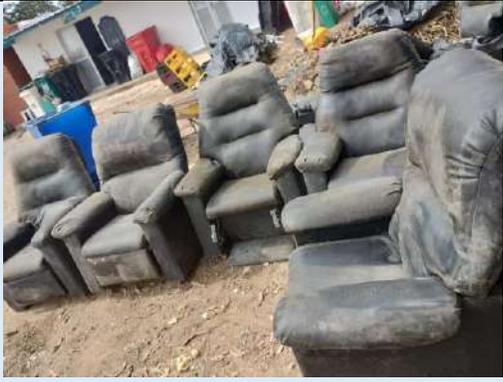
4863	N/A	POLTRONA	N/A	N/A	Muebles contaminados, resortes reventados y cuero deteriorado

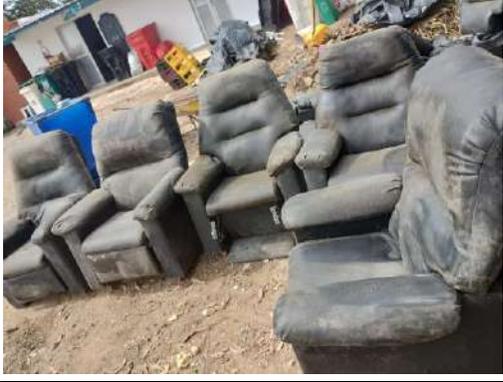
3431	N/A	POLTRONA	N/A	N/A	Muebles contaminados, resortes reventados y cuero deteriorado

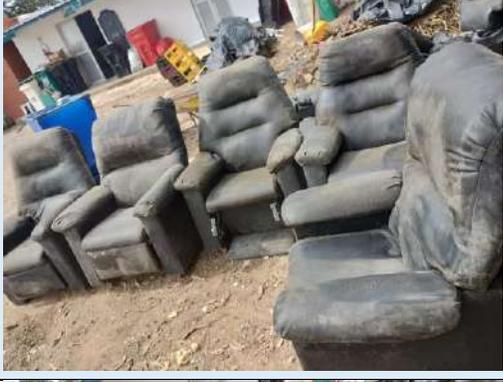
3324	N/A	POLTRONA	N/A	N/A	Muebles contaminados, resortes reventados y cuero deteriorado

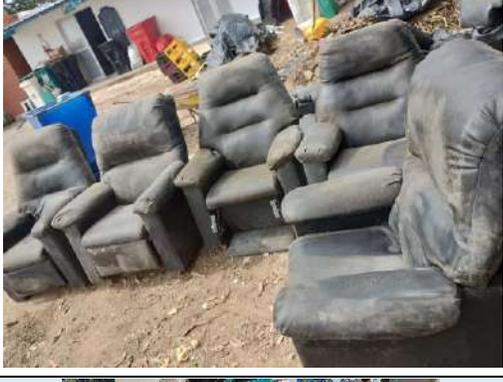
3323	N/A	POLTRONA	N/A	N/A	Muebles contaminados, resortes reventados y cuero deteriorado

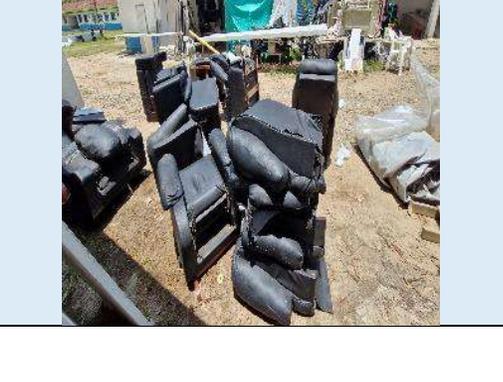
SIN PLACA	N/A	POLTRONA	N/A	N/A	Muebles contaminados, resortes reventados y cuero deteriorado

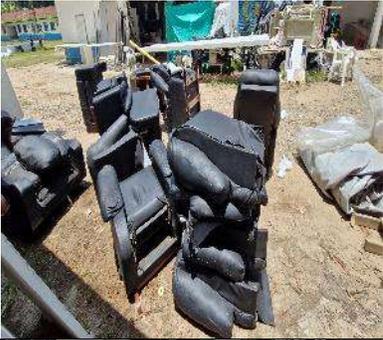
SIN PLACA	N/A	POLTRONA	N/A	N/A	Muebles contaminados, resortes reventados y cuero deteriorado

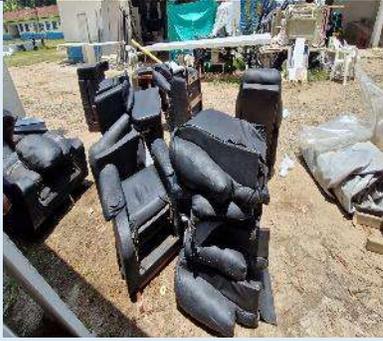
SIN PLACA	N/A	POLTRONA	N/A	N/A	Muebles contaminados, resortes reventados y cuero deteriorado

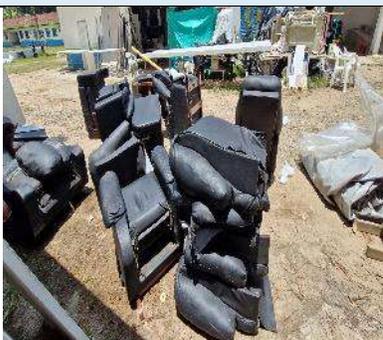
SIN PLACA	N/A	POLTRONA	N/A	N/A	Muebles contaminados, resortes reventados y cuero deteriorado

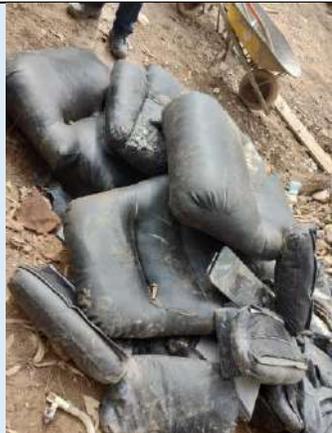
SIN PLACA	N/A	POLTRONA	N/A	N/A	Muebles contaminados, resortes reventados y cuero deteriorado

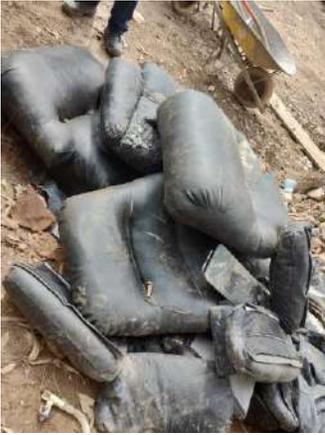
SIN PLACA	N/A	POLTRONA	N/A	N/A	Muebles contaminados, resortes reventados y cuero deteriorado

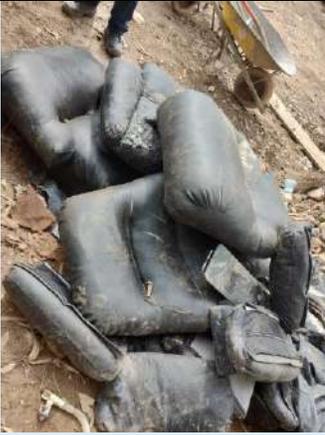
SIN PLACA	N/A	POLTRONA	N/A	N/A	Muebles contaminados, resortes reventados y cuero deteriorado

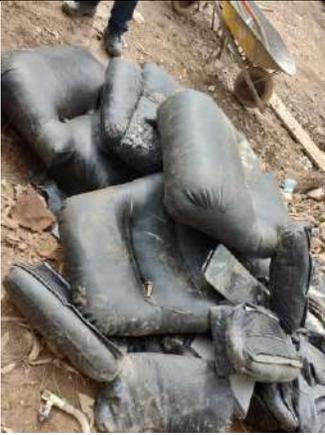
SIN PLACA	N/A	POLTRONA	N/A	N/A	Muebles contaminados, resortes reventados y cuero deteriorado

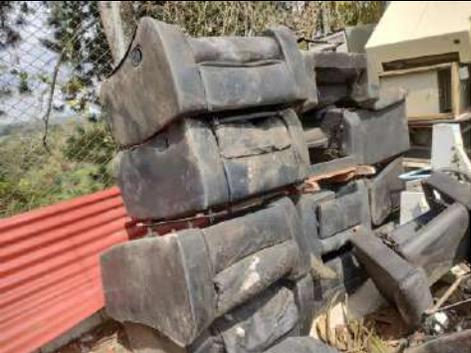
SIN PLACA	N/A	POLTRONA	N/A	N/A	Muebles contaminados, resortes reventados y cuero deteriorado

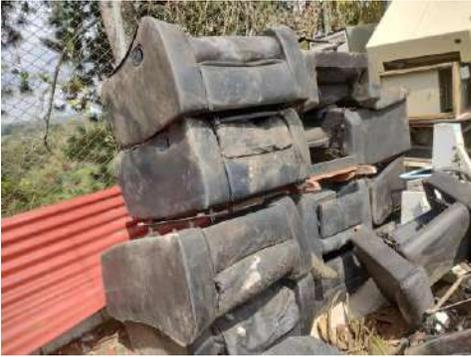
SIN PLACA	N/A	POLTRONA	N/A	N/A	Muebles contaminados, resortes reventados y cuero deteriorado

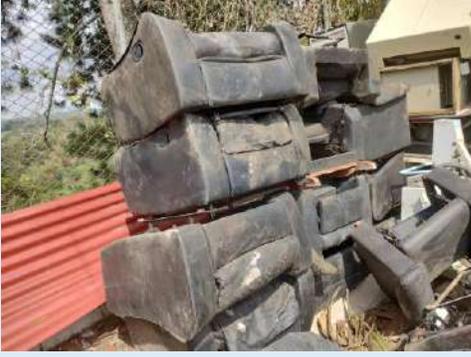
SIN PLACA	N/A	POLTRONA	N/A	N/A	Muebles contaminados, resortes reventados y cuero deteriorado

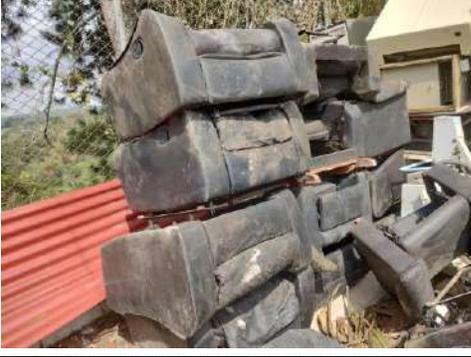
SIN PLACA	N/A	POLTRONA	N/A	N/A	Muebles contaminados, resortes reventados y cuero deteriorado

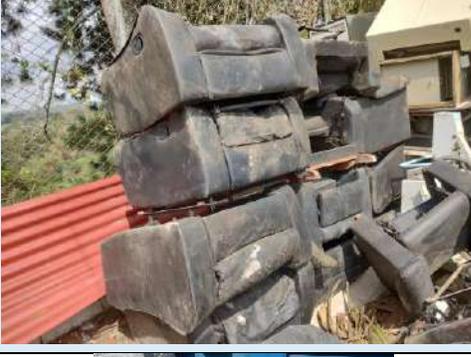
SIN PLACA	N/A	POLTRONA	N/A	N/A	Muebles contaminados, resortes reventados y cuero deteriorado

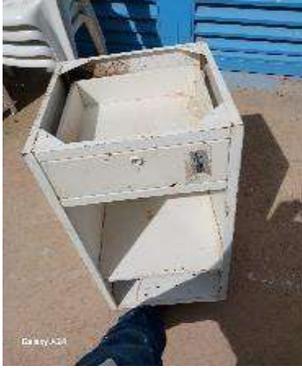
SIN PLACA	N/A	NOCHERO	N/A	N/A	Corrosión alta, con perforaciones y láminas caídas

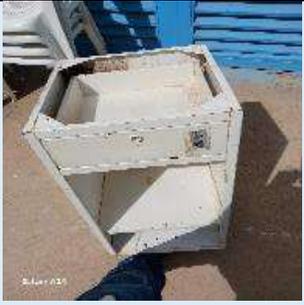
SIN PLACA	N/A	NOCHERO	N/A	N/A	Corrosión alta, con perforaciones y láminas caídas

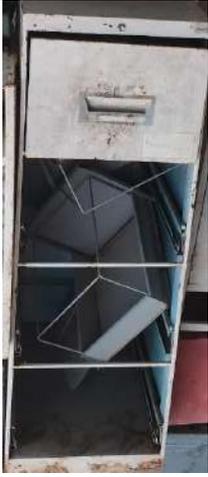
SIN PLACA	N/A	ARCHIVADOR	N/A	N/A	Corrosión alta, con perforaciones y láminas caídas

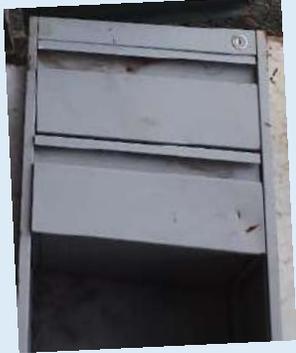
SIN PLACA	N/A	ARCHIVADOR	N/A	N/A	Corrosión alta, con perforaciones y láminas caídas

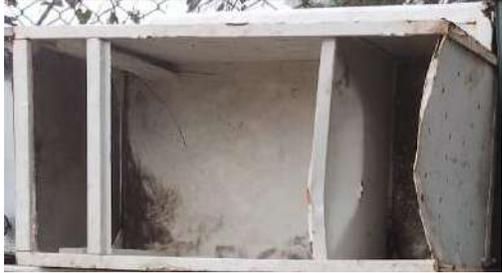
SIN PLACA	N/A	NOCHERO	N/A	N/A	Corrosión alta, con perforaciones y láminas caídas

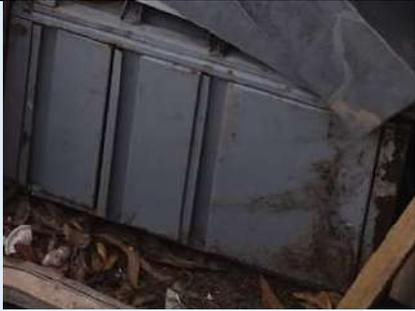
SIN PLACA	N/A	ARCHIVADOR	N/A	N/A	Corrosión alta, con perforaciones y láminas caídas

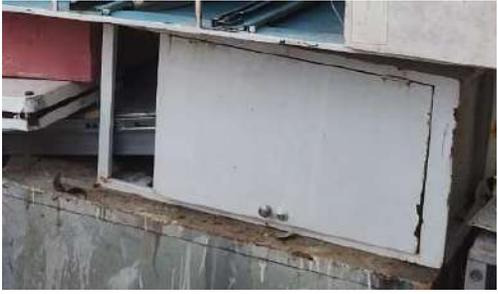
SIN PLACA	N/A	NOCHERO	N/A	N/A	Corrosión alta, con perforaciones y láminas caídas

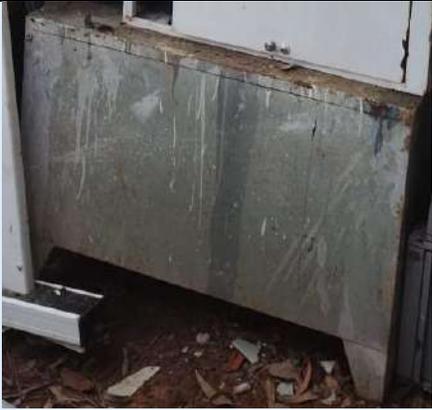
SIN PLACA	N/A	ESCRITORIO	N/A	N/A	Corrosión alta, con perforaciones y láminas caídas

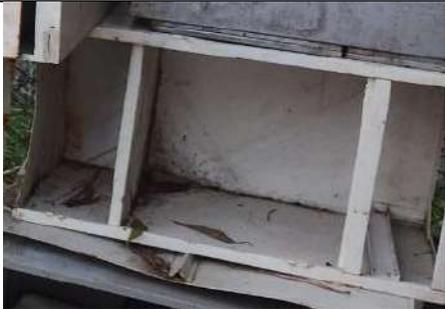
SIN PLACA	N/A	NOCHERO	N/A	N/A	Corrosión alta, con perforaciones y láminas caídas

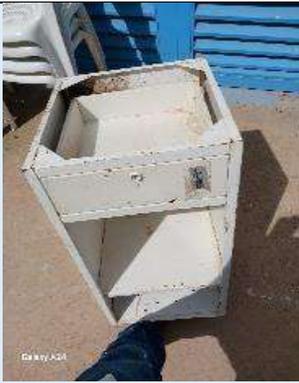
SIN PLACA	N/A	NOCHERO	N/A	N/A	Corrosión alta, con perforaciones y láminas caídas

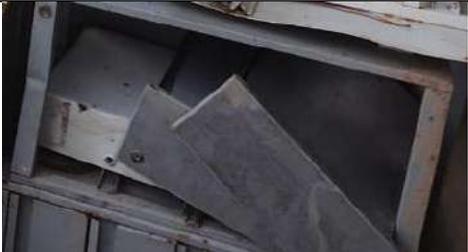
SIN PLACA	N/A	NOCHERO	N/A	N/A	Corrosión alta, con perforaciones y láminas caídas

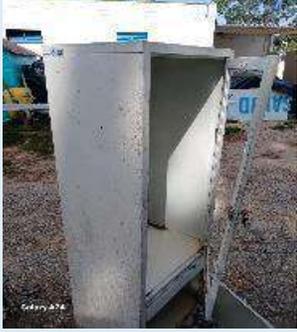
SIN PLACA	N/A	NOCHERO	N/A	N/A	Corrosión alta, con perforaciones y láminas caídas

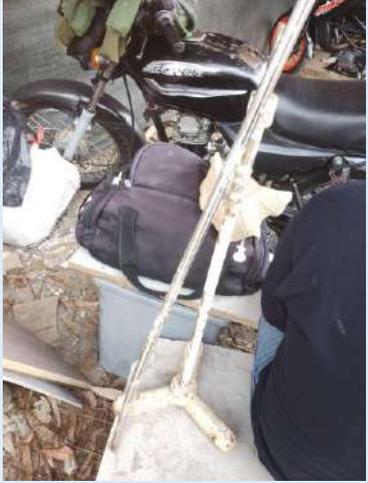
2134	N/A	ATRIL	N/A	N/A	Atril de piso con base corroída y perforada

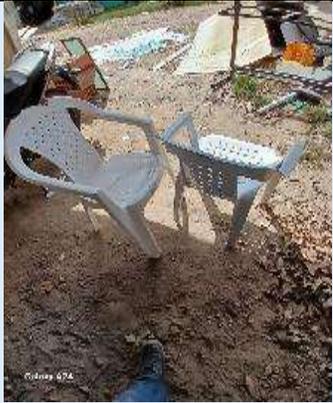
6943	N/A	SILLA RIMAX	N/A	N/A	Patas quebradas y en mal estado

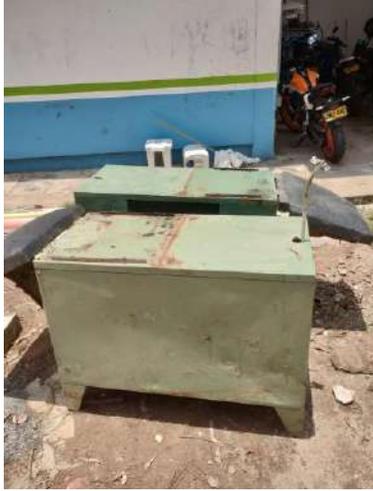
350	N/A	CAMA QUIRURGICA	N/A	N/A	Material deteriorado y con hendiduras, laminas corroídas

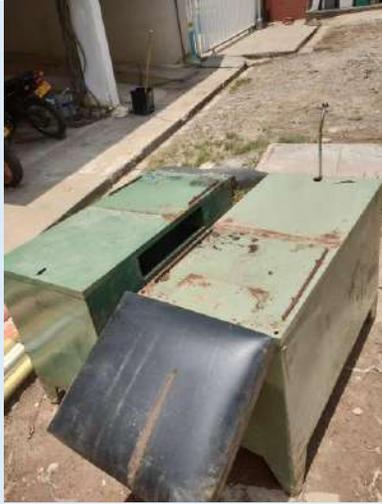
1184	N/A	CAMA QUIRURGICA	N/A	N/A	Material deteriorado y con hendiduras, laminas corroídas

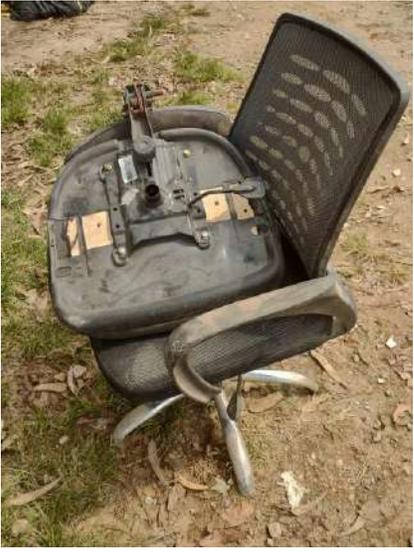
1102	N/A	SILLA ESCRITORIO	N/A	N/A	Material desgastado y reparado en varias ocasiones

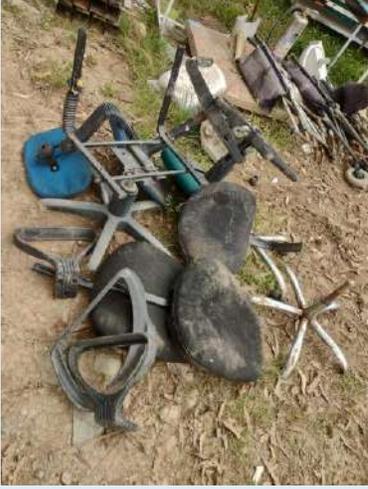
2144	N/A	SILLA ESCRITORIO	N/A	N/A	Material desgastado y reparado en varias ocasiones

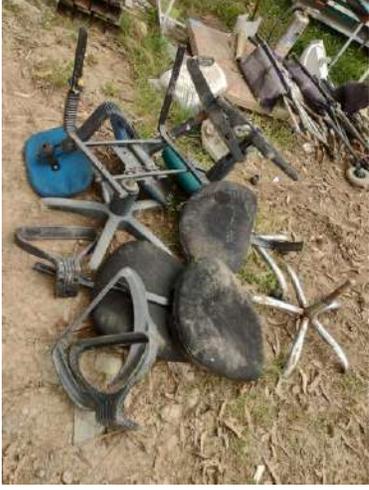
2220	N/A	SILLA ESCRITORIO	N/A	N/A	Material desgastado y reparado en varias ocasiones

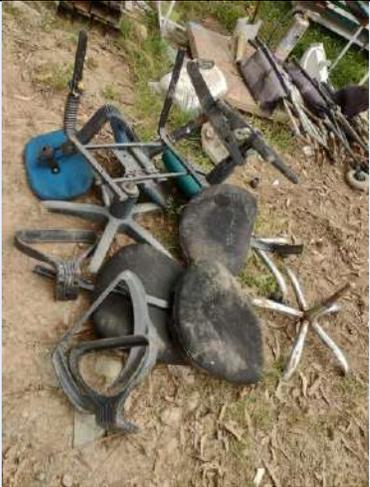
SIN PLACA	N/A	SILLA ESCRITORIO	N/A	N/A	Material desgastado y reparado en varias ocasiones

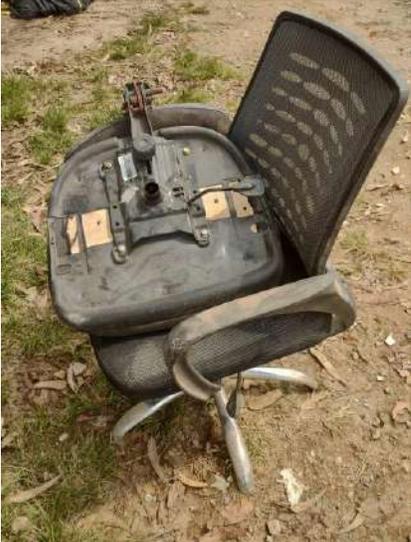
SIN PLACA	N/A	SILLA ESCRITORIO	N/A	N/A	Material desgastado y reparado en varias ocasiones

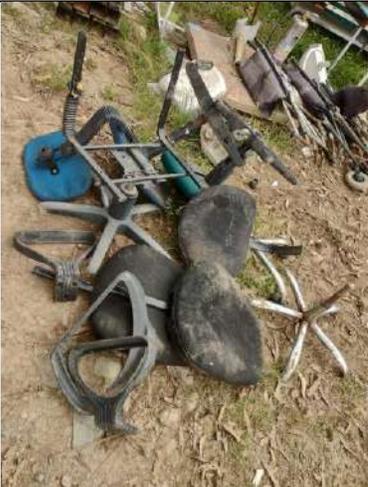
SIN PLACA	N/A	SILLA ESCRITORIO	N/A	N/A	Material desgastado y reparado en varias ocasiones

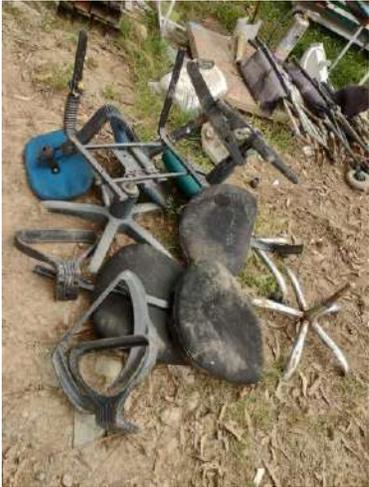
SIN PLACA	N/A	SILLA ESCRITORIO	N/A	N/A	Material desgastado y reparado en varias ocasiones

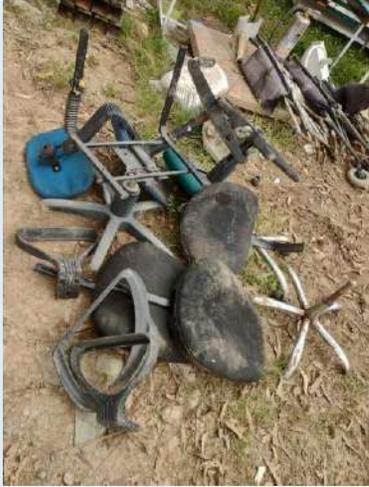
SIN PLACA	N/A	SILLA ESCRITORIO	N/A	N/A	Material desgastado y reparado en varias ocasiones

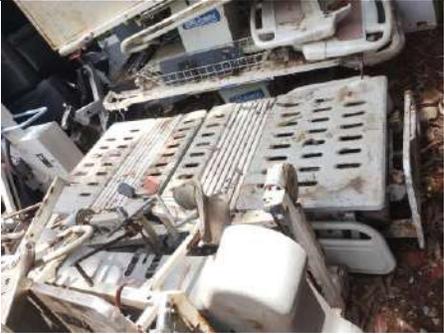
2065	N/A	CAMILLA	N/A	N/A	Tubos con corrosión y alto deterioro

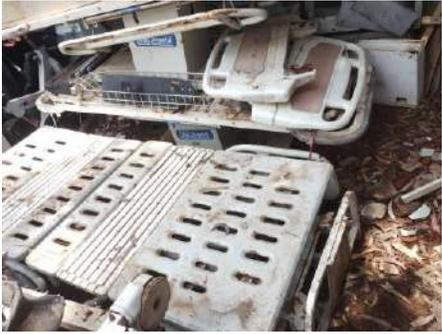
840	N/A	CAMILLA	N/A	N/A	Tubos con corrosión y alto deterioro

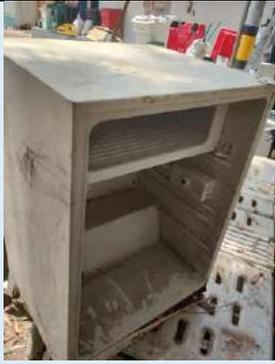
1694	N/A	NEVERA	N/A	N/A	Corrosión en cerraduras y deterioro de laminas

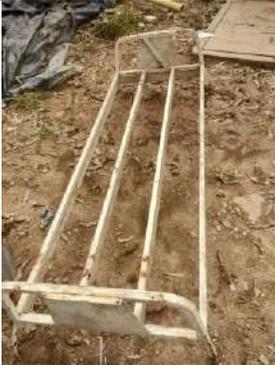
SIN PLACA	N/A	BASE MUEBLE	N/A	N/A	Tubos con corrosión y alto deterioro

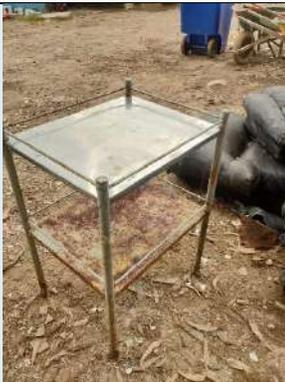
SIN PLACA	N/A	MESA DE ACERO	N/A	N/A	Alta corrosión y láminas deterioradas

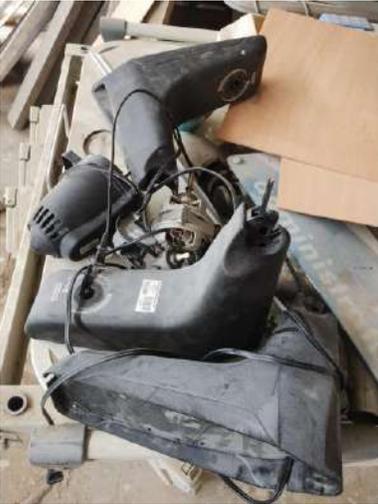
3097	N/A	VENTILADOR DE PARED	N/A	N/A	Ventiladores con desgaste de hélices y de partes

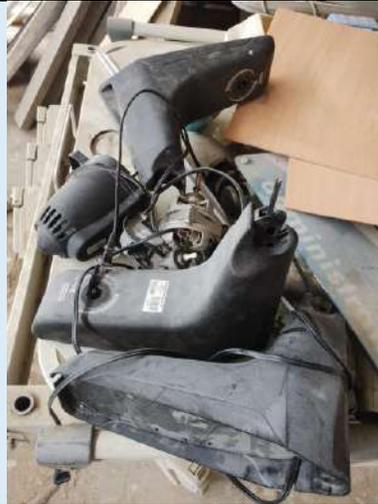
4234	N/A	VENTILADOR DE PARED	N/A	N/A	Ventiladores con desgaste de hélices y de partes

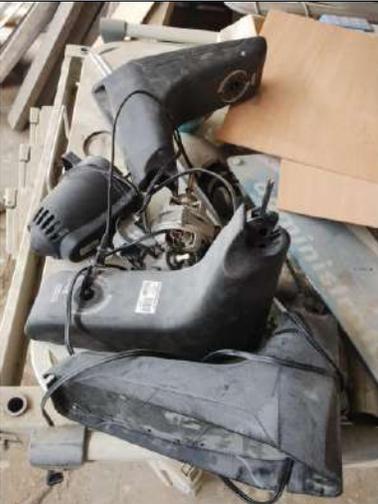
5805	N/A	VENTILADOR DE PARED	N/A	N/A	Ventiladores con desgaste de hélices y de partes

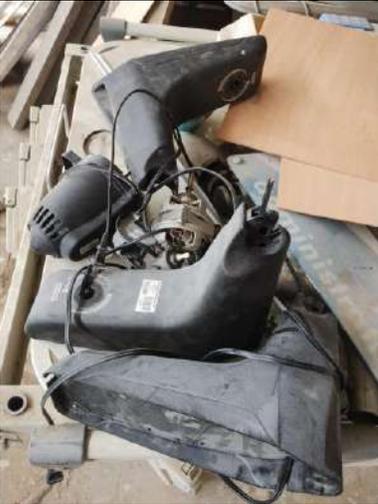
4530	N/A	VENTILADOR DE PARED	N/A	N/A	Ventiladores con desgaste de hélices y de partes

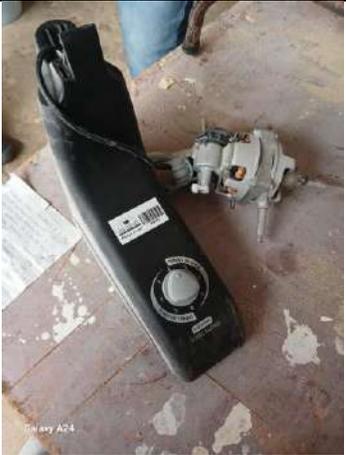
5089	N/A	VENTILADOR DE PARED	N/A	N/A	Ventiladores con desgaste de hélices y de partes

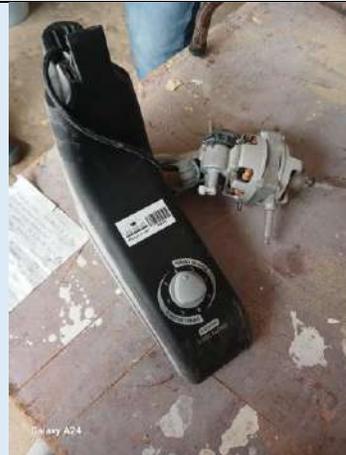
4538	N/A	VENTILADOR DE PARED	N/A	N/A	Ventiladores con desgaste de hélices y de partes

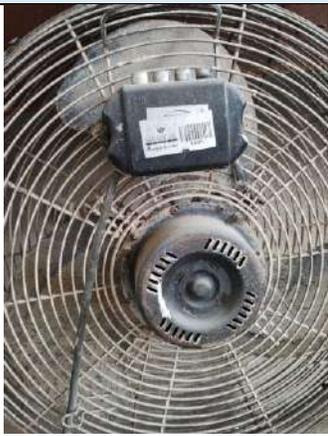
1829	N/A	VENTILADOR DE PISO	N/A	N/A	Ventiladores con desgaste de hélices y de partes

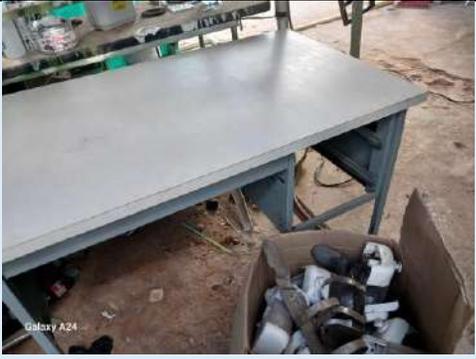
2183	N/A	ESCRITORIO METALICO	N/A	N/A	Material altamente corroído
