Yolombó, 26 de marzo del 2025

Señora  
OMAIRA SIRLEY PIEDRAHITA RÚA  
Técnica Operativa Almacén  
Empresa Social del Estado  
Hospital San Rafael  
Yolombó

ASUNTO: CONCEPTO TÉCNICO DE ELEMENTOS MUEBLES Y ENSERES QUE HAN CUMPLIDO SU VIDA ÚTIL

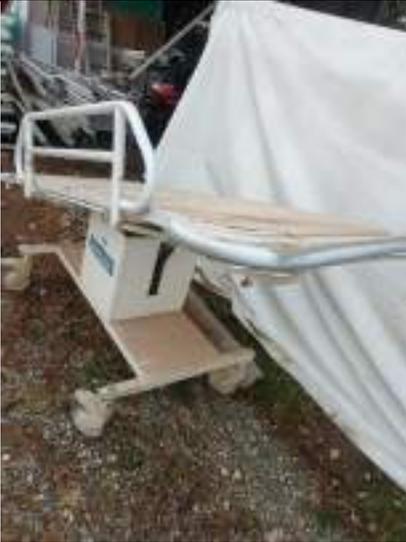
<b>CÓDIGO PLACA</b>	<b>SERIE</b>	<b>EQUIPO</b>	<b>MARCA</b>	<b>MODELO</b>	<b>DESCRIPCIÓN</b>	<b>EVIDENCIA FOTOGRAFICA</b>
1234	N/A	CAMILLA DE TRANSPORTE	N/A	N/A	se realizó inspección técnica por el área de mantenimiento, donde se determinó que la camilla presenta un alto grado de deterioro estructural y funcional, desgaste significativo en la estructura metálica, con presencia de corrosión, ruedas en mal estado, lo que dificulta su desplazamiento seguro y sistema de ajuste dañado, lo que impide regular su altura adecuadamente.

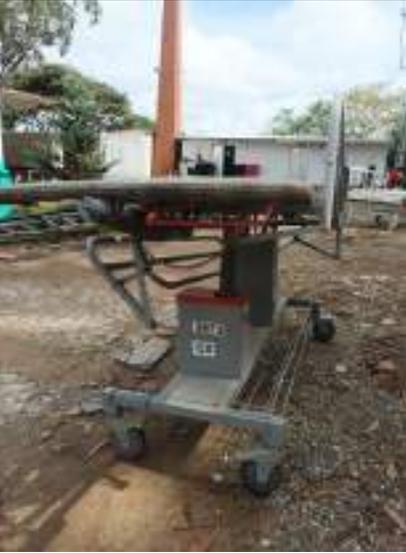
3873	N/A	CAMILLA DE TRANSPORTE	N/A	N/A	se realizó inspección técnica por el área de mantenimiento, donde se determinó que la camilla presenta un alto grado de deterioro estructural y funcional, desgaste significativo en la estructura metálica, con presencia de corrosión, ruedas en mal estado, lo que dificulta su desplazamiento seguro y sistema de ajuste dañado, lo que impide regular su altura adecuadamente.

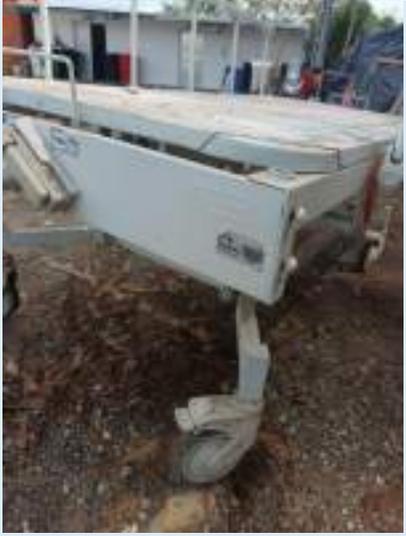
586	N/A	CAMA MECANICA	N/A	N/A	se realizó inspección técnica por el área de mantenimiento, donde se determinó que la camilla presenta un alto grado de deterioro estructural y funcional, desgaste significativo en la estructura metálica, con presencia de corrosión, ruedas en mal estado, lo que dificulta su desplazamiento seguro y sistema de ajuste dañado, lo que impide regular su altura adecuadamente.

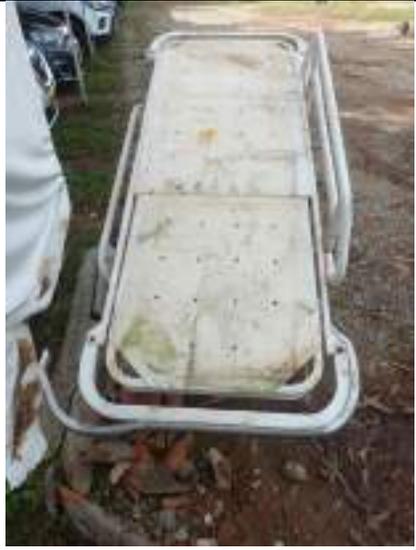
638	N/A	CAMA MECANICA	N/A	N/A	se realizó inspección técnica por el área de mantenimiento, donde se determinó que la camilla presenta un alto grado de deterioro estructural y funcional, desgaste significativo en la estructura metálica, con presencia de corrosión, ruedas en mal estado, lo que dificulta su desplazamiento seguro y sistema de ajuste dañado, lo que impide regular su altura adecuadamente.

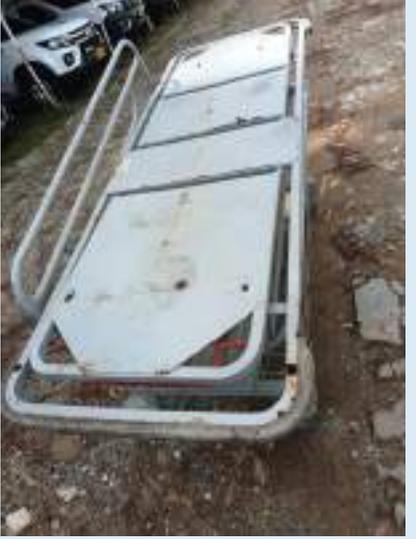
608	N/A	CAMA MECANICA	N/A	N/A	se realizó inspección técnica por el área de mantenimiento, donde se determinó que la camilla presenta un alto grado de deterioro estructural y funcional, desgaste significativo en la estructura metálica, con presencia de corrosión, ruedas en mal estado, lo que dificulta su desplazamiento seguro y sistema de ajuste dañado, lo que impide regular su altura adecuadamente.

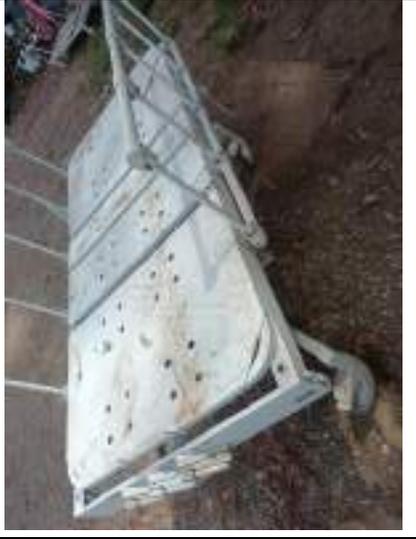
571	N/A	CAMA MECANICA	N/A	N/A	se realizó inspección técnica por el área de mantenimiento, donde se determinó que la camilla presenta un alto grado de deterioro estructural y funcional, desgaste significativo en la estructura metálica, con presencia de corrosión, ruedas en mal estado, lo que dificulta su desplazamiento seguro y sistema de ajuste dañado, lo que impide regular su altura adecuadamente.

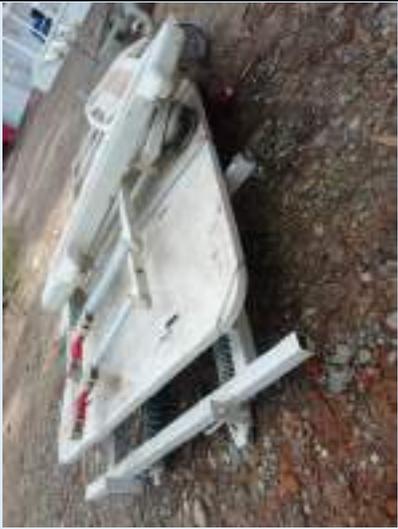
620	N/A	CAMA MECANICA	N/A	N/A	se realizó inspección técnica por el área de mantenimiento, donde se determinó que la camilla presenta un alto grado de deterioro estructural y funcional, desgaste significativo en la estructura metálica, con presencia de corrosión, ruedas en mal estado, lo que dificulta su desplazamiento seguro y sistema de ajuste dañado, lo que impide regular su altura adecuadamente.

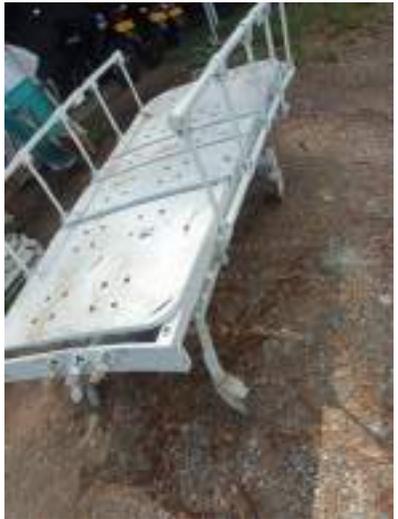
4824	N/A	CAMA MECANICA	N/A	N/A	se realizó inspección técnica por el área de mantenimiento, donde se determinó que la camilla presenta un alto grado de deterioro estructural y funcional, desgaste significativo en la estructura metálica, con presencia de corrosión, ruedas en mal estado, lo que dificulta su desplazamiento seguro y sistema de ajuste dañado, lo que impide regular su altura adecuadamente.

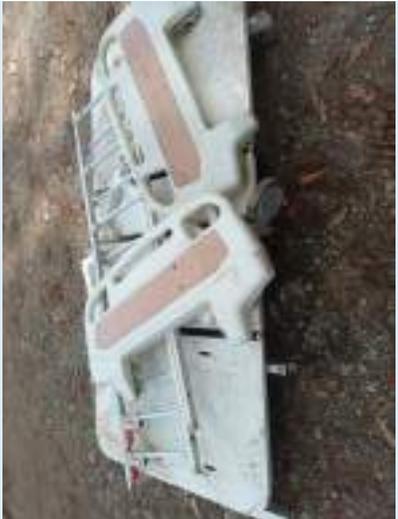
SIN PLACA	N/A	CAMA MECANICA	N/A	N/A	se realizó inspección técnica por el área de mantenimiento, donde se determinó que la camilla presenta un alto grado de deterioro estructural y funcional, desgaste significativo en la estructura metálica, con presencia de corrosión, ruedas en mal estado, lo que dificulta su desplazamiento seguro y sistema de ajuste dañado, lo que impide regular su altura adecuadamente.
