Yolombó, 26 de marzo del 2025

Señora  
OMAIRA SIRLEY PIEDRAHITA RÚA  
Técnica Operativa Almacén  
Empresa Social del Estado  
Hospital San Rafael  
Yolombó

ASUNTO: CONCEPTO TÉCNICO DE ELEMENTOS MUEBLES Y ENSERES QUE HAN CUMPLIDO SU VIDA ÚTIL

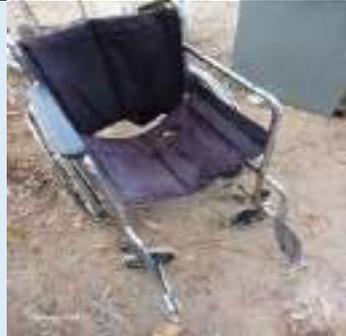
CÓDIGO PLACA	SERIE	EQUIPO	MARCA	MODELO	DESCRIPCIÓN	EVIDENCIA FOTOGRÁFICA
SIN PLACA	N/A	SILLA DE RUEDAS	N/A	N/A	Rodamientos dañados, reventados tubos de asiento, corroídas

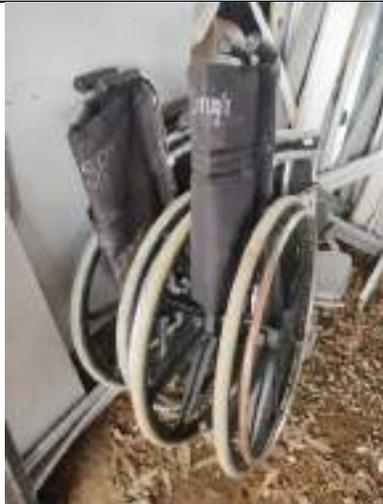
SIN PLACA	N/A	SILLA DE RUEDAS	N/A	N/A	Rodamientos dañados, reventados tubos de asiento, corroídas

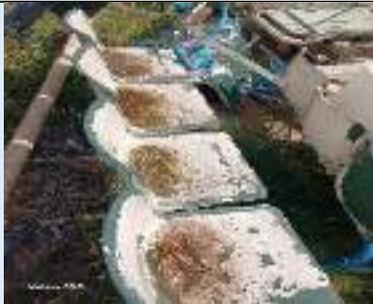
SIN PLACA	N/A	TANDEM	N/A	N/A	Estructura dañada, corroídas, asientos reventados, muebles contaminados y rotos

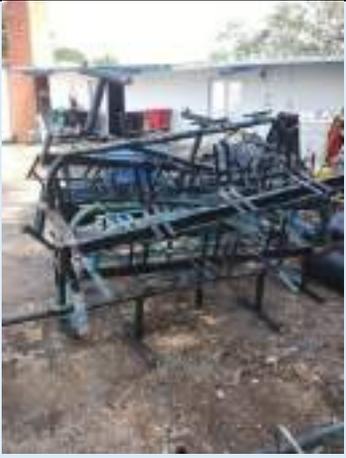
SIN PLACA	N/A	ESQUELETO TANDEM	N/A	N/A	Estructura dañada, corroídas, asientos reventados, muebles contaminados y rotos

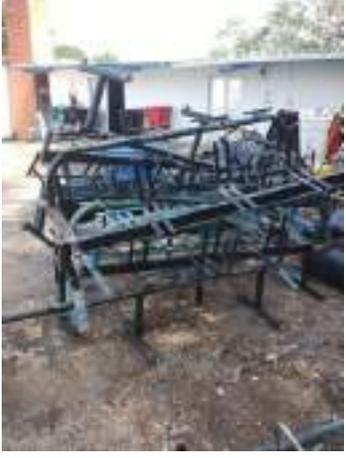
SIN PLACA	N/A	ESQUELETO TANDEM	N/A	N/A	Estructura dañada, corroídas, asientos reventados, muebles contaminados y rotos

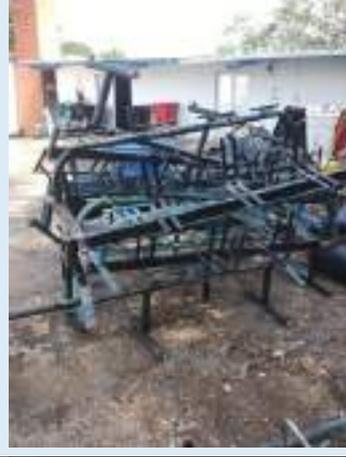
SIN PLACA	N/A	ESQUELETO TANDEM	N/A	N/A	Estructura dañada, corroídas, asientos reventados, muebles contaminados y rotos

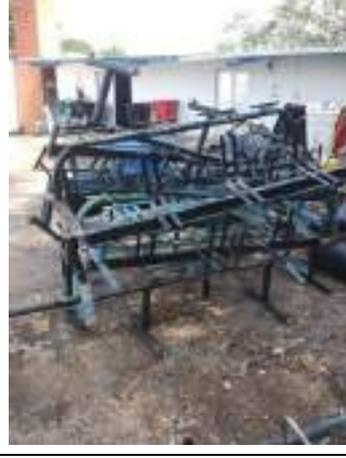
SIN PLACA	N/A	ESQUELETO TANDEM	N/A	N/A	Estructura dañada, corroídas, asientos reventados, muebles contaminados y rotos

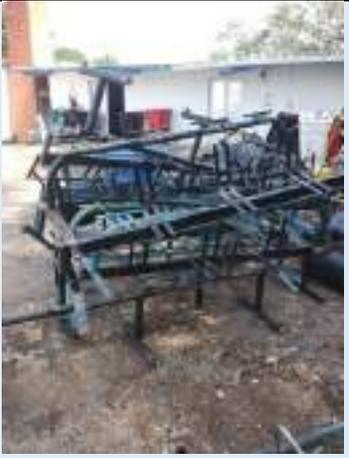
SIN PLACA	N/A	ESQUELETO TANDEM	N/A	N/A	Estructura dañada, corroídas, asientos reventados, muebles contaminados y rotos

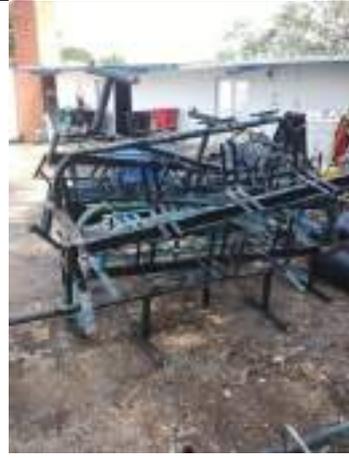
SIN PLACA	N/A	ESQUELETO TANDEM	N/A	N/A	Estructura dañada, corroídas, asientos reventados, muebles contaminados y rotos

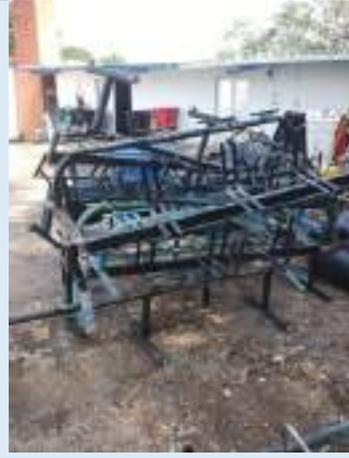
SIN PLACA	N/A	ESQUELETO TANDEM	N/A	N/A	Estructura dañada, corroídas, asientos reventados, muebles contaminados y rotos

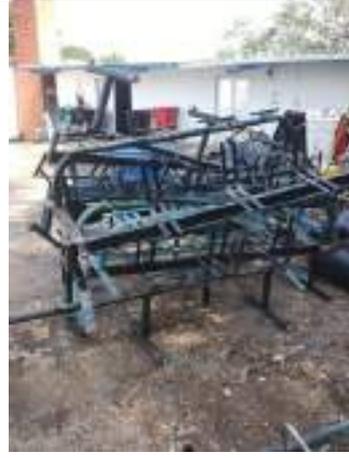
SIN PLACA	N/A	ESQUELETO TANDEM	N/A	N/A	Estructura dañada, corroídas, asientos reventados, muebles contaminados y rotos

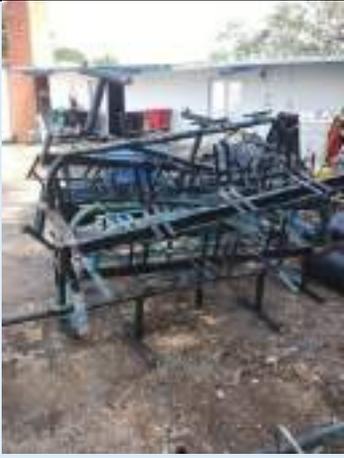
SIN PLACA	N/A	ESQUELETO TANDEM	N/A	N/A	Estructura dañada, corroídas, asientos reventados, muebles contaminados y rotos

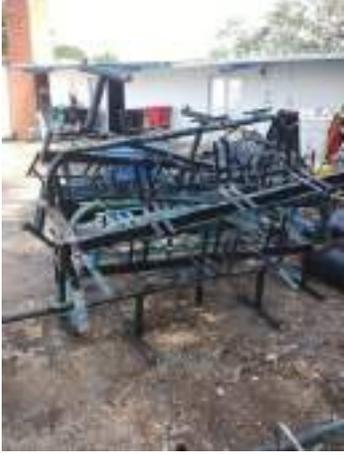
SIN PLACA	N/A	ESQUELETO TANDEM	N/A	N/A	Estructura dañada, corroídas, asientos reventados, muebles contaminados y rotos

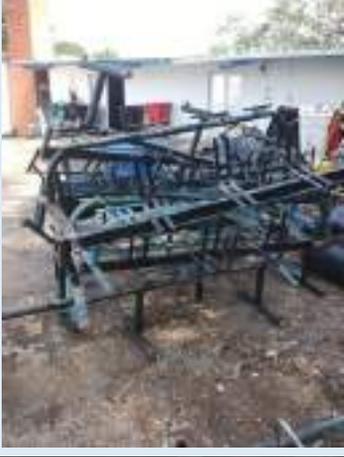
SIN PLACA	N/A	ESQUELETO TANDEM	N/A	N/A	Estructura dañada, corroídas, asientos reventados, muebles contaminados y rotos

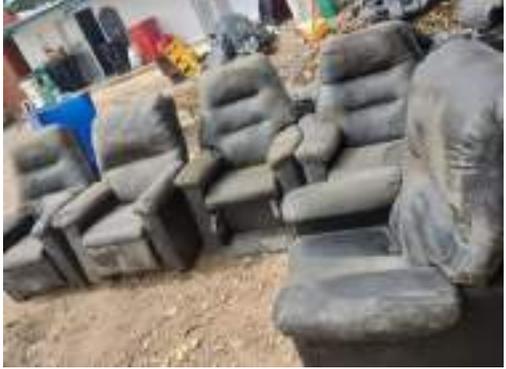
3430	N/A	POLTRONA	N/A	N/A	Muebles contaminados, resortes reventados y cuero deteriorado

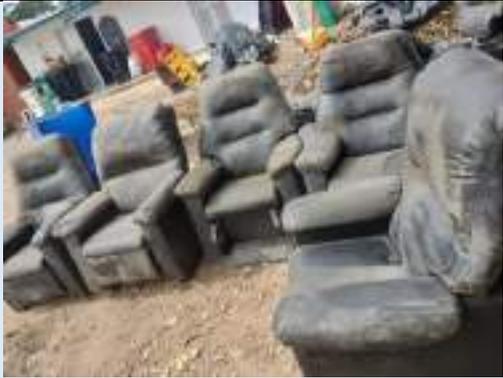
4863	N/A	POLTRONA	N/A	N/A	Muebles contaminados, resortes reventados y cuero deteriorado

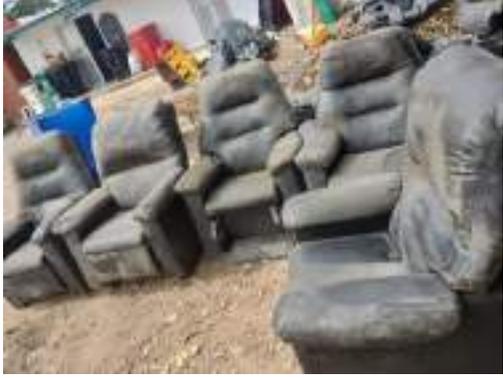
3431	N/A	POLTRONA	N/A	N/A	Muebles contaminados, resortes reventados y cuero deteriorado

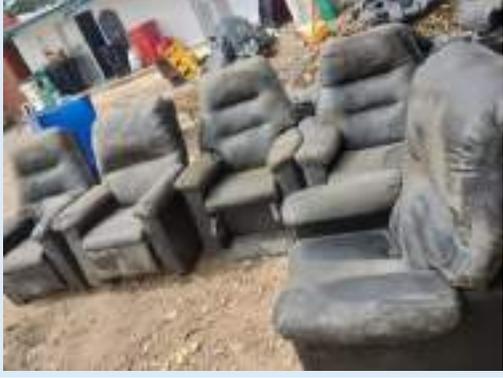
3324	N/A	POLTRONA	N/A	N/A	Muebles contaminados, resortes reventados y cuero deteriorado

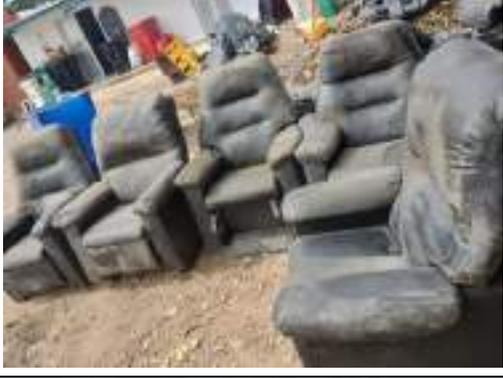
3323	N/A	POLTRONA	N/A	N/A	Muebles contaminados, resortes reventados y cuero deteriorado

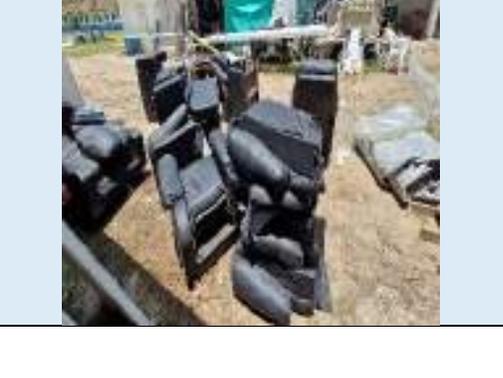
SIN PLACA	N/A	POLTRONA	N/A	N/A	Muebles contaminados, resortes reventados y cuero deteriorado

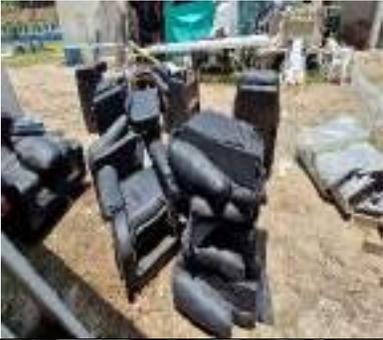
SIN PLACA	N/A	POLTRONA	N/A	N/A	Muebles contaminados, resortes reventados y cuero deteriorado

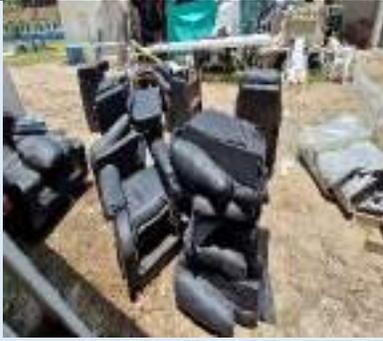
SIN PLACA	N/A	POLTRONA	N/A	N/A	Muebles contaminados, resortes reventados y cuero deteriorado

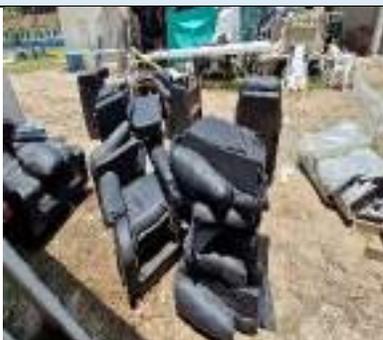
SIN PLACA	N/A	POLTRONA	N/A	N/A	Muebles contaminados, resortes reventados y cuero deteriorado

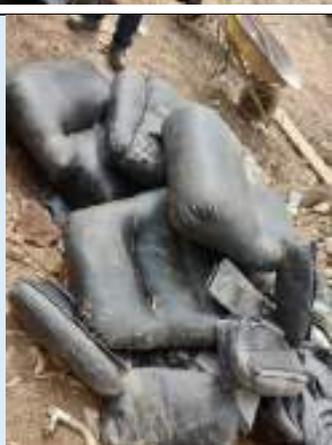
SIN PLACA	N/A	POLTRONA	N/A	N/A	Muebles contaminados, resortes reventados y cuero deteriorado

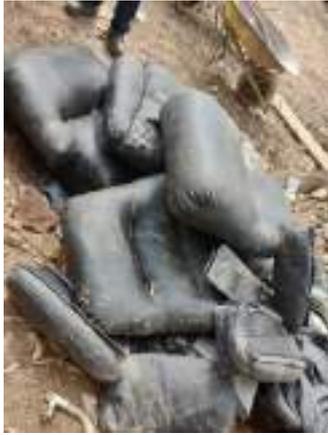
SIN PLACA	N/A	POLTRONA	N/A	N/A	Muebles contaminados, resortes reventados y cuero deteriorado

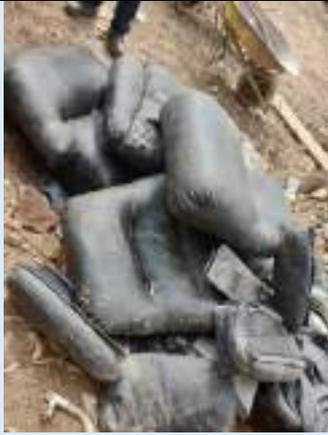
SIN PLACA	N/A	POLTRONA	N/A	N/A	Muebles contaminados, resortes reventados y cuero deteriorado

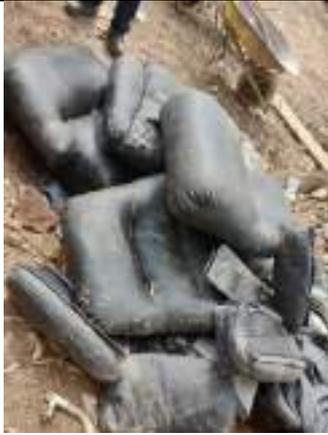
SIN PLACA	N/A	POLTRONA	N/A	N/A	Muebles contaminados, resortes reventados y cuero deteriorado

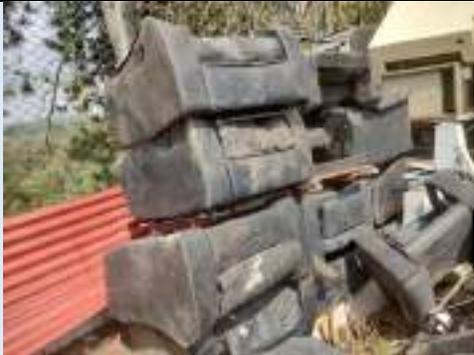
SIN PLACA	N/A	POLTRONA	N/A	N/A	Muebles contaminados, resortes reventados y cuero deteriorado

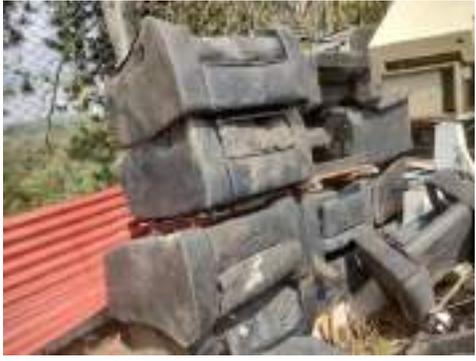
SIN PLACA	N/A	POLTRONA	N/A	N/A	Muebles contaminados, resortes reventados y cuero deteriorado

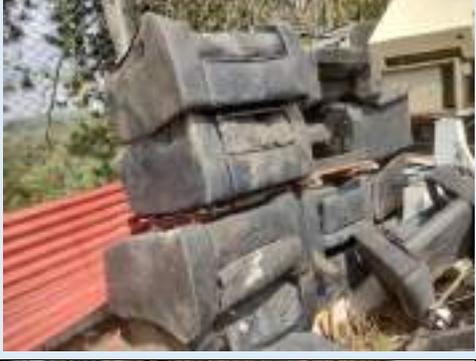
SIN PLACA	N/A	POLTRONA	N/A	N/A	Muebles contaminados, resortes reventados y cuero deteriorado

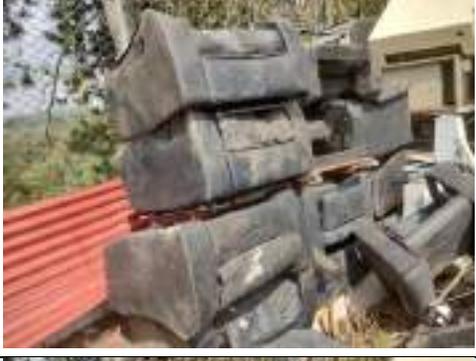
SIN PLACA	N/A	POLTRONA	N/A	N/A	Muebles contaminados, resortes reventados y cuero deteriorado

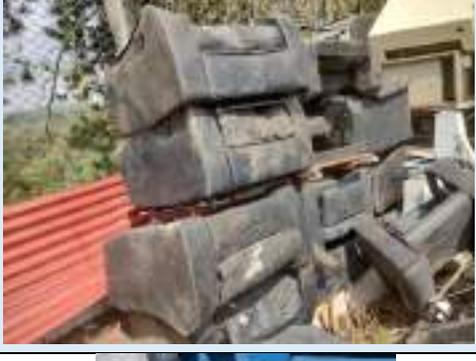
SIN PLACA	N/A	POLTRONA	N/A	N/A	Muebles contaminados, resortes reventados y cuero deteriorado

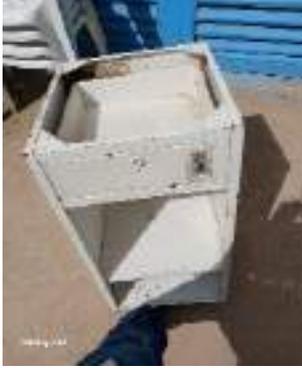
SIN PLACA	N/A	NOCHERO	N/A	N/A	Corrosión alta, con perforaciones y láminas caídas

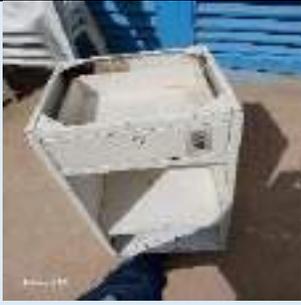
SIN PLACA	N/A	NOCHERO	N/A	N/A	Corrosión alta, con perforaciones y láminas caídas

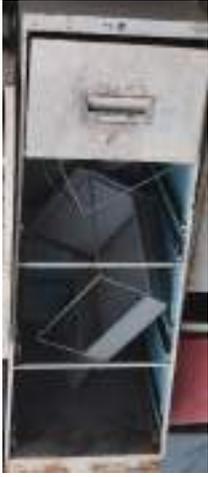
SIN PLACA	N/A	ARCHIVADOR	N/A	N/A	Corrosión alta, con perforaciones y láminas caídas

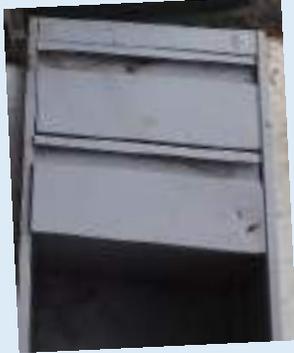
SIN PLACA	N/A	ARCHIVADOR	N/A	N/A	Corrosión alta, con perforaciones y láminas caídas

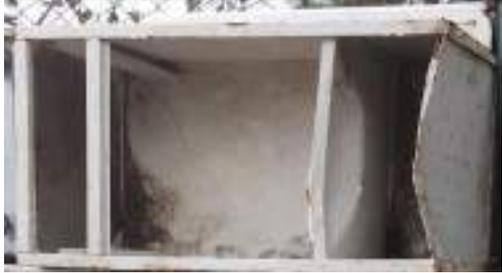
SIN PLACA	N/A	NOCHERO	N/A	N/A	Corrosión alta, con perforaciones y láminas caídas

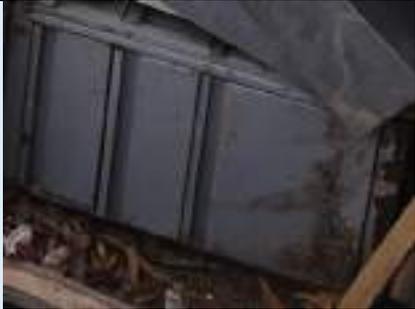
SIN PLACA	N/A	ARCHIVADOR	N/A	N/A	Corrosión alta, con perforaciones y láminas caídas

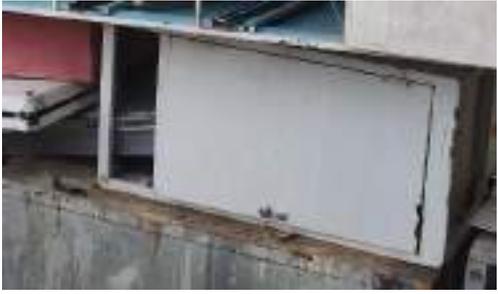
SIN PLACA	N/A	NOCHERO	N/A	N/A	Corrosión alta, con perforaciones y láminas caídas

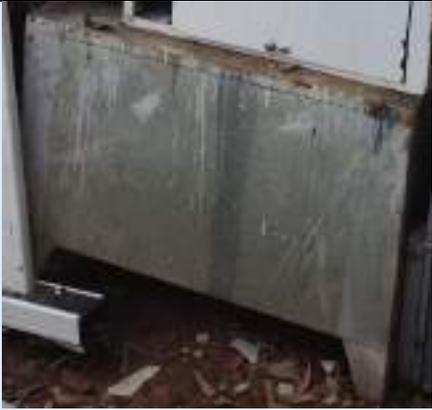
SIN PLACA	N/A	ESCRITORIO	N/A	N/A	Corrosión alta, con perforaciones y láminas caídas

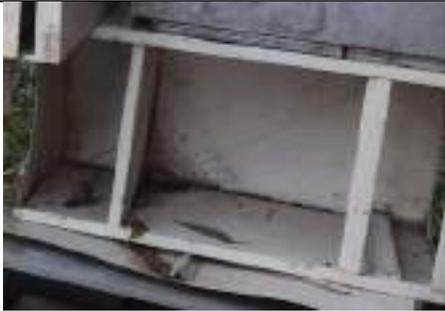
SIN PLACA	N/A	NOCHERO	N/A	N/A	Corrosión alta, con perforaciones y láminas caídas

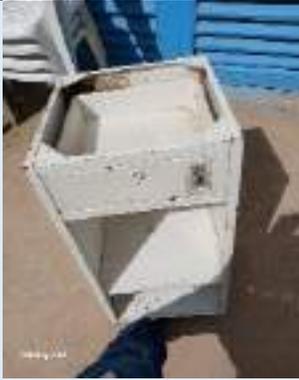
SIN PLACA	N/A	NOCHERO	N/A	N/A	Corrosión alta, con perforaciones y láminas caídas

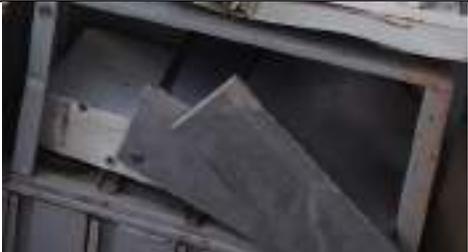
SIN PLACA	N/A	NOCHERO	N/A	N/A	Corrosión alta, con perforaciones y láminas caídas

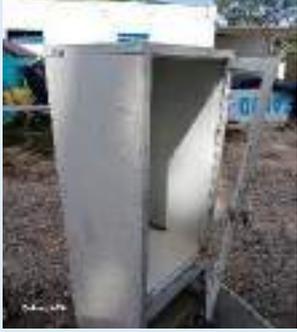
SIN PLACA	N/A	NOCHERO	N/A	N/A	Corrosión alta, con perforaciones y láminas caídas

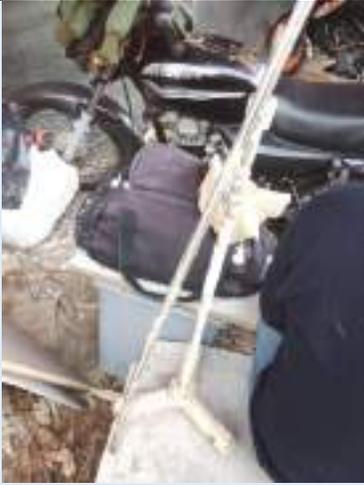
2134	N/A	ATRIL	N/A	N/A	Atril de piso con base corroída y perforada

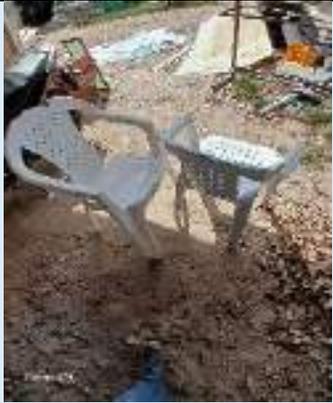
6943	N/A	SILLA RIMAX	N/A	N/A	Patas quebradas y en mal estado

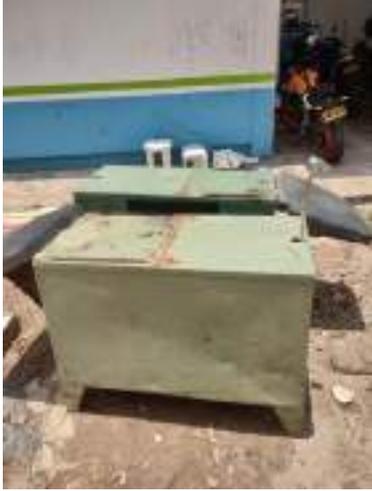
350	N/A	CAMA QUIRURGICA	N/A	N/A	Material deteriorado y con hendiduras, laminas corroídas

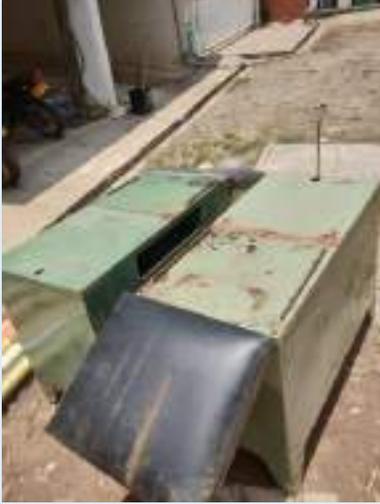
1184	N/A	CAMA QUIRURGICA	N/A	N/A	Material deteriorado y con hendiduras, laminas corroídas

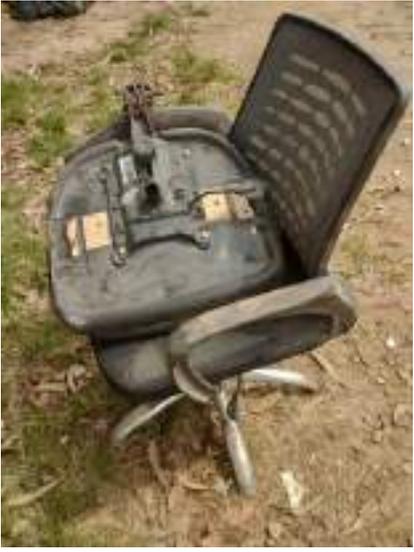
1102	N/A	SILLA ESCRITORIO	N/A	N/A	Material desgastado y reparado en varias ocasiones

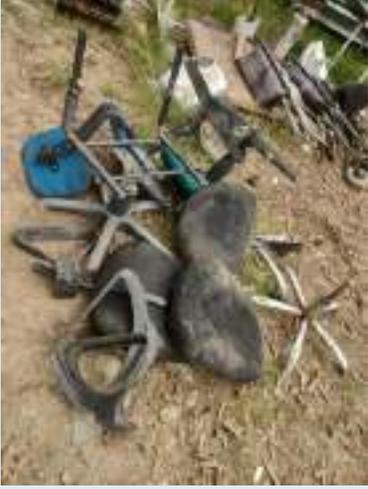
2144	N/A	SILLA ESCRITORIO	N/A	N/A	Material desgastado y reparado en varias ocasiones

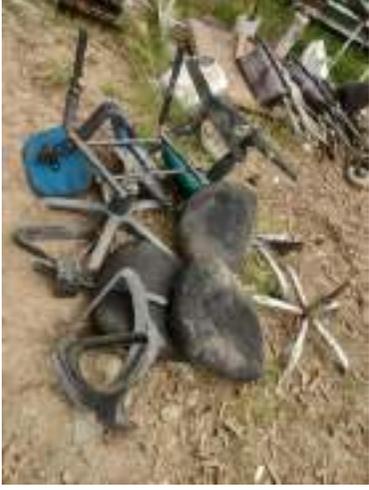
2220	N/A	SILLA ESCRITORIO	N/A	N/A	Material desgastado y reparado en varias ocasiones

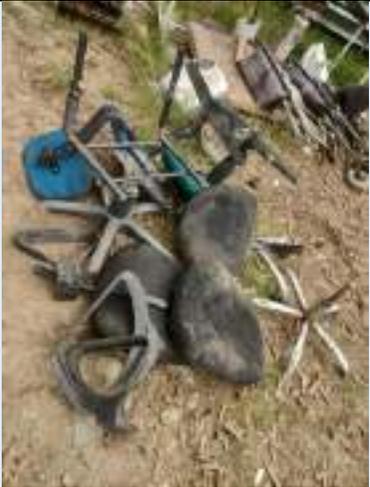
SIN PLACA	N/A	SILLA ESCRITORIO	N/A	N/A	Material desgastado y reparado en varias ocasiones

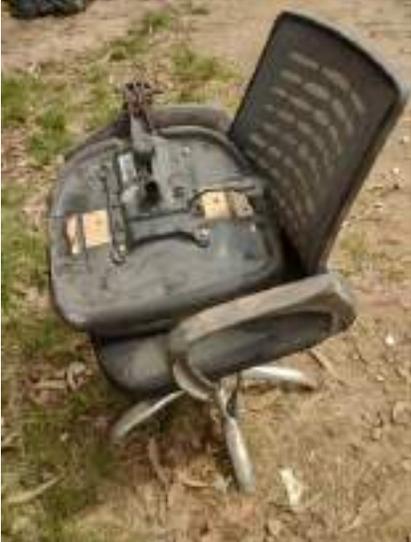
SIN PLACA	N/A	SILLA ESCRITORIO	N/A	N/A	Material desgastado y reparado en varias ocasiones

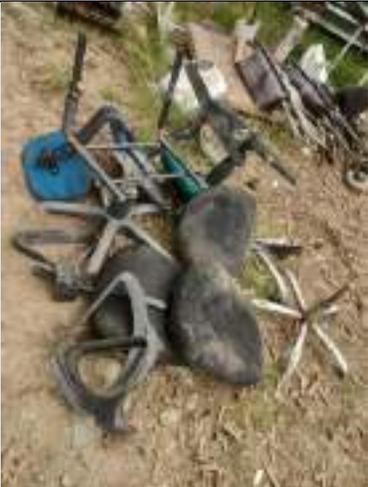
SIN PLACA	N/A	SILLA ESCRITORIO	N/A	N/A	Material desgastado y reparado en varias ocasiones

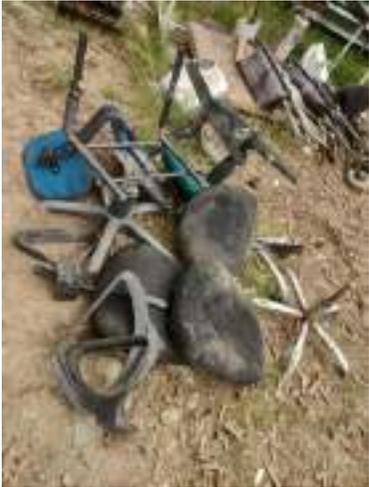
SIN PLACA	N/A	SILLA ESCRITORIO	N/A	N/A	Material desgastado y reparado en varias ocasiones

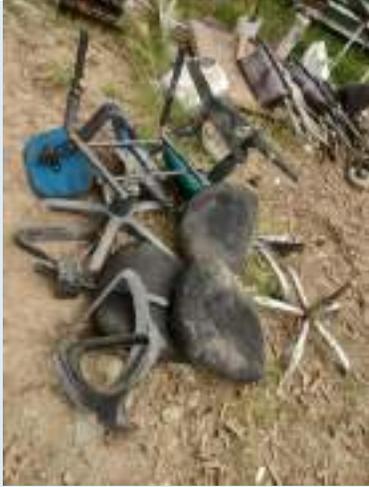
SIN PLACA	N/A	SILLA ESCRITORIO	N/A	N/A	Material desgastado y reparado en varias ocasiones

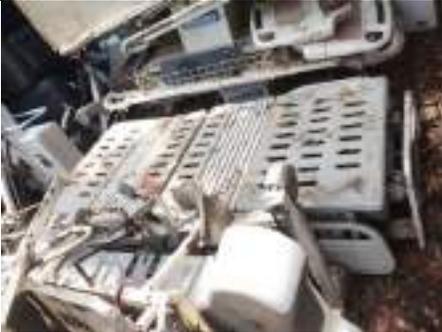
2065	N/A	CAMILLA	N/A	N/A	Tubos con corrosión y alto deterioro

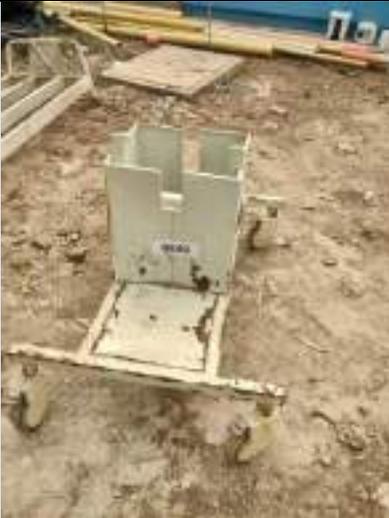
729	N/A	CAMILLA	N/A	N/A	Tubos con corrosión y alto deterioro

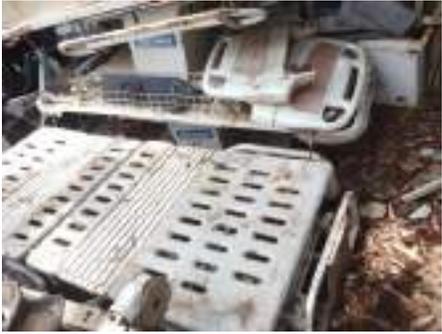
840	N/A	CAMILLA	N/A	N/A	Tubos con corrosión y alto deterioro

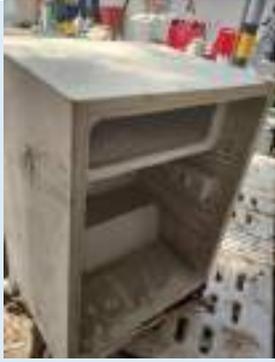
1694	N/A	NEVERA	N/A	N/A	Corrosión en cerraduras y deterioro de laminas

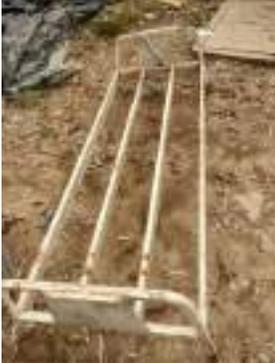
SIN PLACA	N/A	BASE MUEBLE	N/A	N/A	Tubos con corrosión y alto deterioro

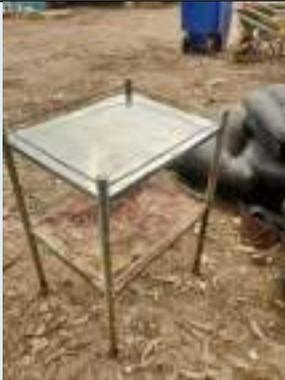
SIN PLACA	N/A	MESA DE ACERO	N/A	N/A	Alta corrosión y láminas deterioradas

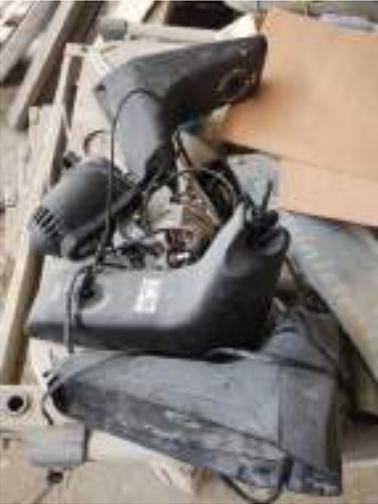
3097	N/A	VENTILADOR DE PARED	N/A	N/A	Ventiladores con desgaste de hélices y de partes

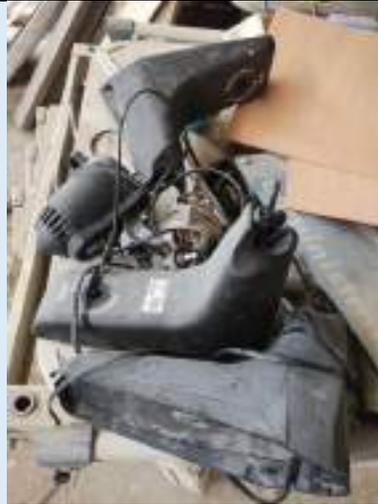
4234	N/A	VENTILADOR DE PARED	N/A	N/A	Ventiladores con desgaste de hélices y de partes

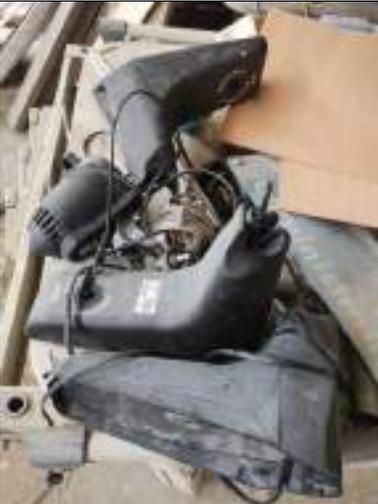
5805	N/A	VENTILADOR DE PARED	N/A	N/A	Ventiladores con desgaste de hélices y de partes

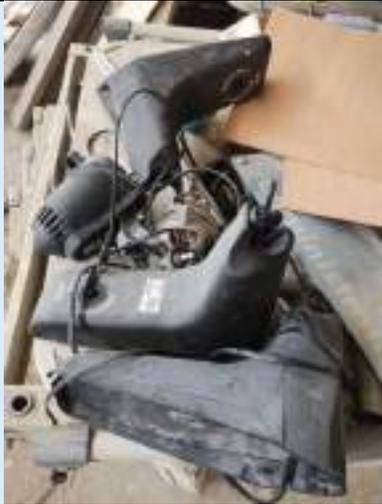
4530	N/A	VENTILADOR DE PARED	N/A	N/A	Ventiladores con desgaste de hélices y de partes

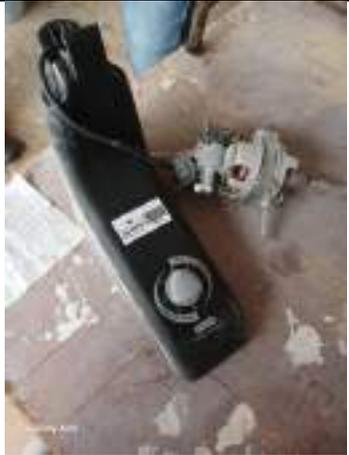
5089	N/A	VENTILADOR DE PARED	N/A	N/A	Ventiladores con desgaste de hélices y de partes

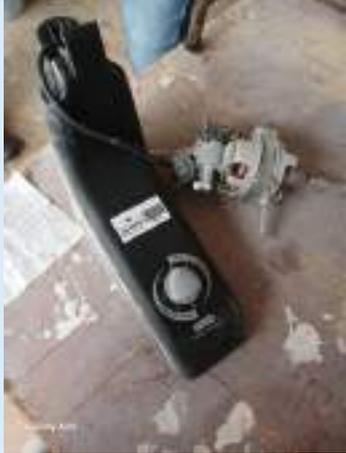
4538	N/A	VENTILADOR DE PARED	N/A	N/A	Ventiladores con desgaste de hélices y de partes

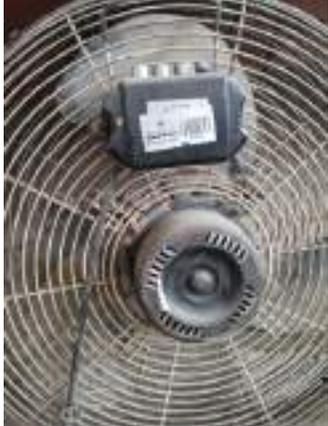
1829	N/A	VENTILADOR DE PISO	N/A	N/A	Ventiladores con desgaste de hélices y de partes

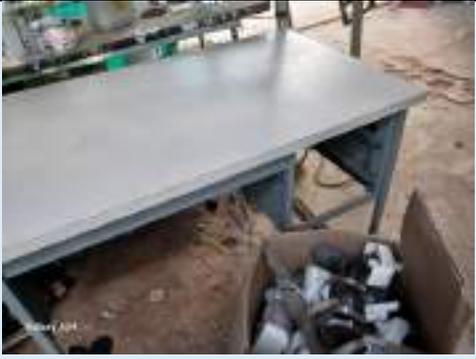
2183	N/A	ESCRITORIO METALICO	N/A	N/A	Material altamente corroído
