Yolombó, 26 de marzo del 2025

Señora  
OMAIRA SIRLEY PIEDRAHITA RÚA  
Técnica Operativa Almacén  
Empresa Social del Estado  
Hospital San Rafael  
Yolombó

ASUNTO: CONCEPTO TÉCNICO DE ELEMENTOS MUEBLES Y ENSERES QUE HAN CUMPLIDO SU VIDA ÚTIL

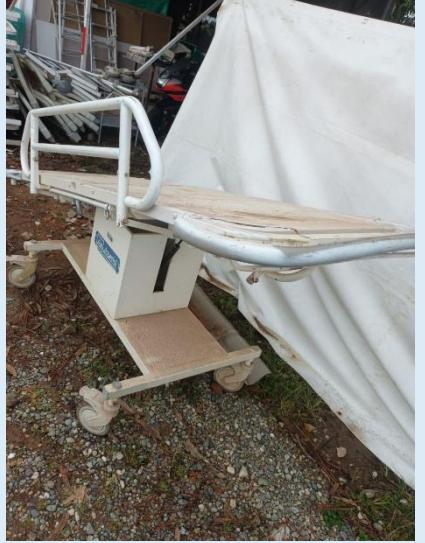
ELEMENTOS						
CÓDIGO PLACA	SERIE	EQUIPO	MARCA	MODELO	DESCRIPCIÓN	EVIDENCIA FOTOGRÁFICA
1234	N/A	CAMILLA DE TRANSPORTE	N/A	N/A	se realizó inspección técnica por el área de mantenimiento, donde se determinó que la camilla presenta un alto grado de deterioro estructural y funcional, desgaste significativo en la estructura metálica, con presencia de corrosión, ruedas en mal estado, lo que dificulta su desplazamiento seguro y sistema de ajuste dañado, lo que impide regular su altura adecuadamente.

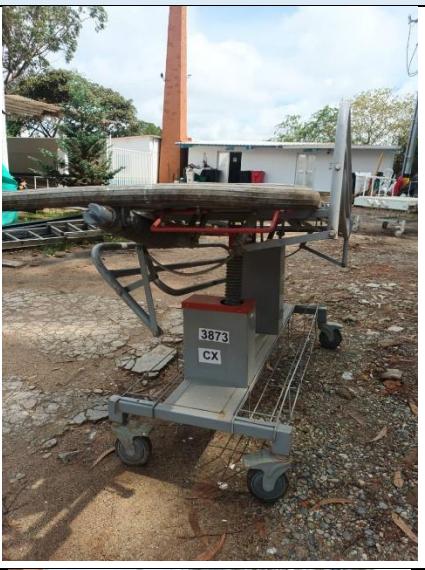
3873	N/A	CAMILLA DE TRANSPORTE	N/A	N/A	se realizó inspección técnica por el área de mantenimiento, donde se determinó que la camilla presenta un alto grado de deterioro estructural y funcional, desgaste significativo en la estructura metálica, con presencia de corrosión, ruedas en mal estado, lo que dificulta su desplazamiento seguro y sistema de ajuste dañado, lo que impide regular su altura adecuadamente.

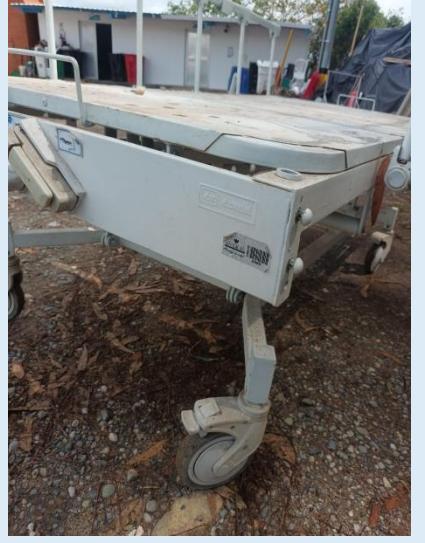
586	N/A	CAMA MECANICA	N/A	N/A	se realizó inspección técnica por el área de mantenimiento, donde se determinó que la camilla presenta un alto grado de deterioro estructural y funcional, desgaste significativo en la estructura metálica, con presencia de corrosión, ruedas en mal estado, lo que dificulta su desplazamiento seguro y sistema de ajuste dañado, lo que impide regular su altura adecuadamente.

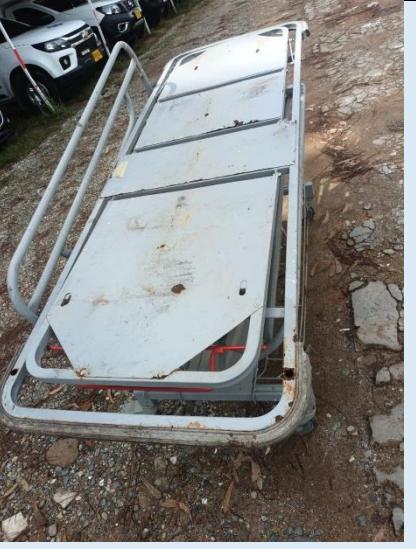
638	N/A	CAMA MECANICA	N/A	N/A	<p>se realizó inspección técnica por el área de mantenimiento, donde se determinó que la camilla presenta un alto grado de deterioro estructural y funcional, desgaste significativo en la estructura metálica, con presencia de corrosión, ruedas en mal estado, lo que dificulta su desplazamiento seguro y sistema de ajuste dañado, lo que impide regular su altura adecuadamente.</p>

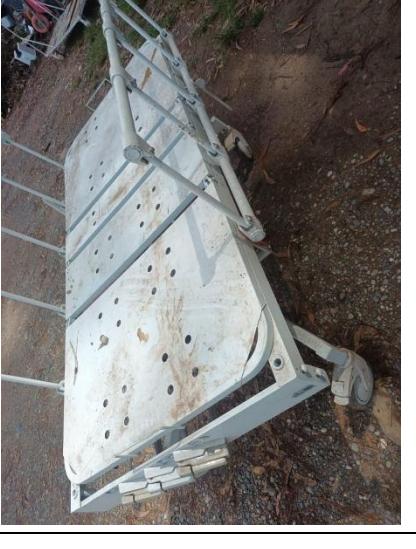
608	N/A	CAMA MECANICA	N/A	N/A	<p>se realizó inspección técnica por el área de mantenimiento, donde se determinó que la camilla presenta un alto grado de deterioro estructural y funcional, desgaste significativo en la estructura metálica, con presencia de corrosión, ruedas en mal estado, lo que dificulta su desplazamiento seguro y sistema de ajuste dañado, lo que impide regular su altura adecuadamente.</p>

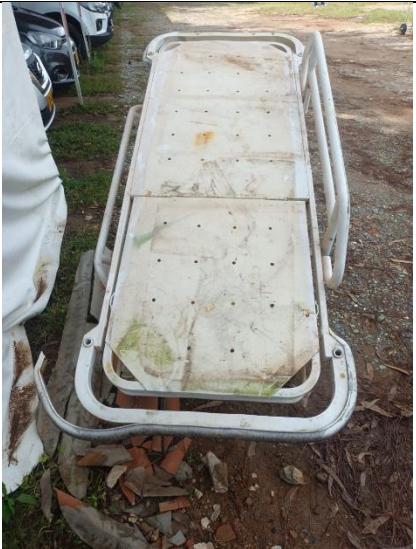
571	N/A	CAMA MECANICA	N/A	N/A	<p>se realizó inspección técnica por el área de mantenimiento, donde se determinó que la camilla presenta un alto grado de deterioro estructural y funcional, desgaste significativo en la estructura metálica, con presencia de corrosión, ruedas en mal estado, lo que dificulta su desplazamiento seguro y sistema de ajuste dañado, lo que impide regular su altura adecuadamente.</p>

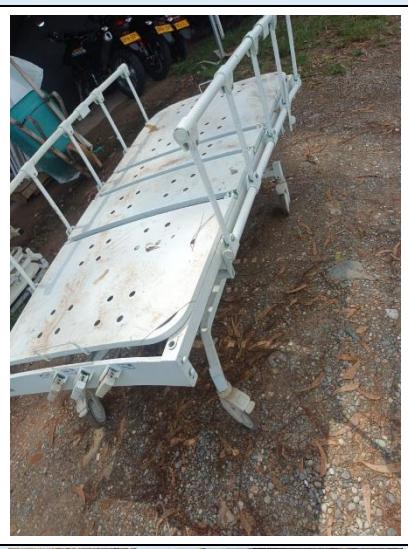
620	N/A	CAMA MECANICA	N/A	N/A	<p>se realizó inspección técnica por el área de mantenimiento, donde se determinó que la camilla presenta un alto grado de deterioro estructural y funcional, desgaste significativo en la estructura metálica, con presencia de corrosión, ruedas en mal estado, lo que dificulta su desplazamiento seguro y sistema de ajuste dañado, lo que impide regular su altura adecuadamente.</p>

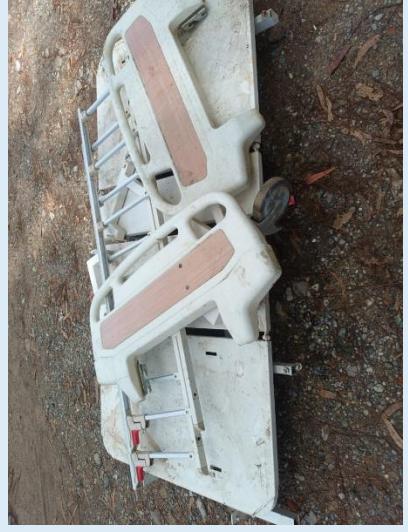
4824	N/A	CAMA MECANICA	N/A	N/A	<p>se realizó inspección técnica por el área de mantenimiento, donde se determinó que la camilla presenta un alto grado de deterioro estructural y funcional, desgaste significativo en la estructura metálica, con presencia de corrosión, ruedas en mal estado, lo que dificulta su desplazamiento seguro y sistema de ajuste dañado, lo que impide regular su altura adecuadamente.</p>

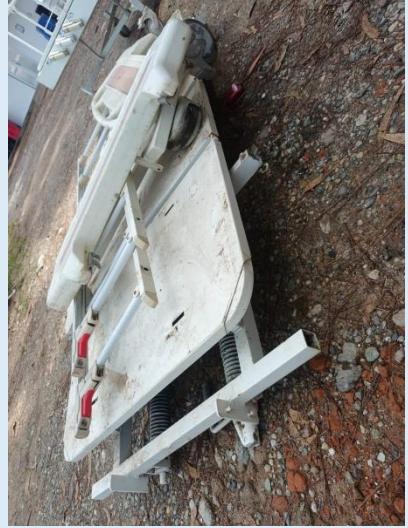
SIN PLACA	N/A	CAMA MECANICA	N/A	N/A	<p>se realizó inspección técnica por el área de mantenimiento, donde se determinó que la camilla presenta un alto grado de deterioro estructural y funcional, desgaste significativo en la estructura metálica, con presencia de corrosión, ruedas en mal estado, lo que dificulta su desplazamiento seguro y sistema de ajuste dañado, lo que impide regular su altura adecuadamente.</p>
