Yolombó, 26 de marzo del 2025

Señora  
OMAIRA SIRLEY PIEDRAHITA RÚA  
Técnica Operativa Almacén  
Empresa Social del Estado  
Hospital San Rafael  
Yolombó

ASUNTO: CONCEPTO TÉCNICO DE ELEMENTOS MUEBLES Y ENSERES QUE HAN CUMPLIDO SU VIDA ÚTIL

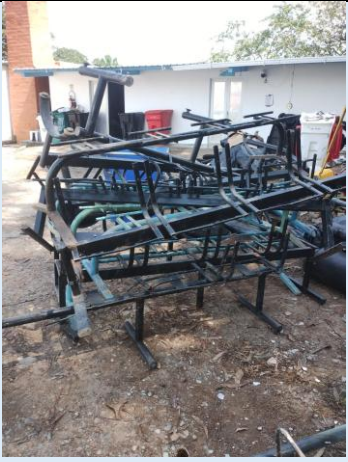
| SIN PLACA | N/A | ESQUELETO TANDEM | N/A | N/A | Estructura dañada, corroídas, asientos reventados, muebles contaminados y rotos | |

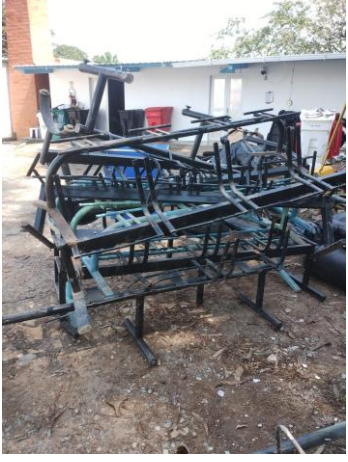
| SIN PLACA | N/A | ESQUELETO TANDEM | N/A | N/A | Estructura dañada, corroídas, asientos reventados, muebles contaminados y rotos | |

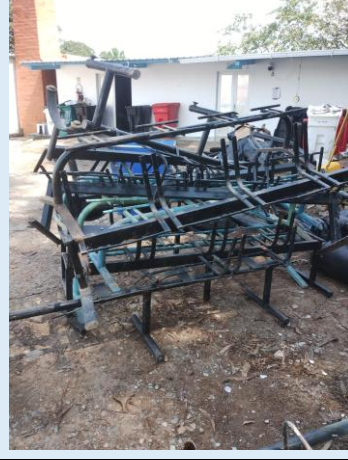
| SIN PLACA | N/A | ESQUELETO TANDEM | N/A | N/A | Estructura dañada, corroídas, asientos reventados, muebles contaminados y rotos | |

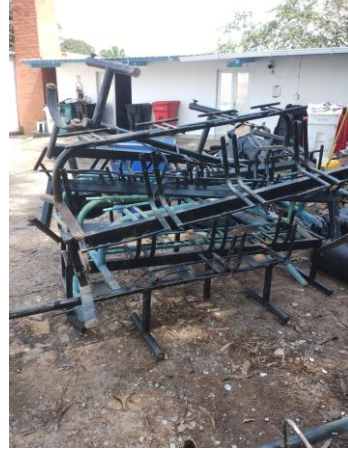
| SIN PLACA | N/A | ESQUELETO TANDEM | N/A | N/A | Estructura dañada, corroídas, asientos reventados, muebles contaminados y rotos | |

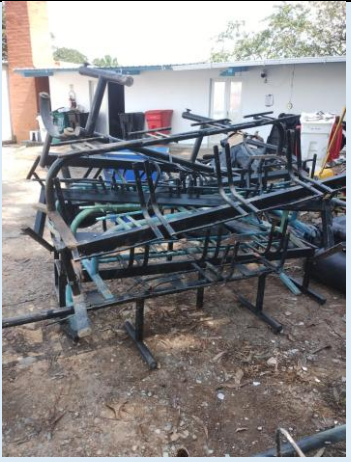
| SIN PLACA | N/A | ESQUELETO TANDEM | N/A | N/A | Estructura dañada, corroídas, asientos reventados, muebles contaminados y rotos | |

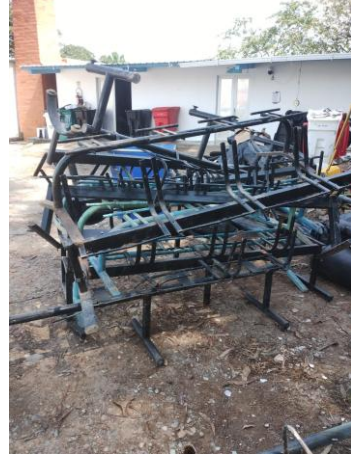
| SIN PLACA | N/A | ESQUELETO TANDEM | N/A | N/A | Estructura dañada, corroídas, asientos reventados, muebles contaminados y rotos | |

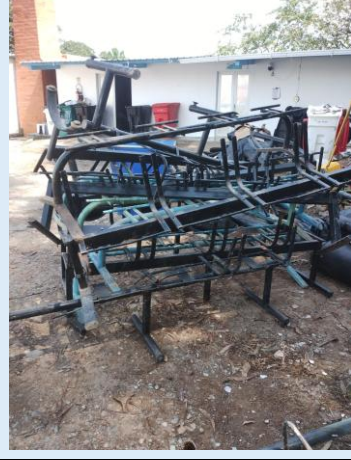
| SIN PLACA | N/A | ESQUELETO TANDEM | N/A | N/A | Estructura dañada, corroídas, asientos reventados, muebles contaminados y rotos | |

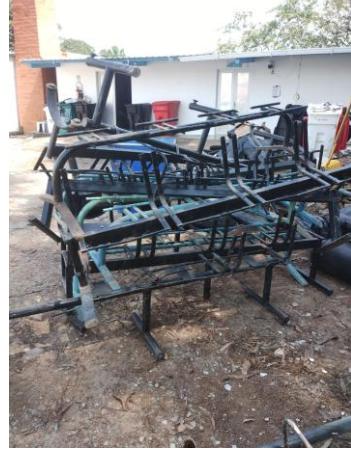
| SIN PLACA | N/A | ESQUELETO TANDEM | N/A | N/A | Estructura dañada, corroídas, asientos reventados, muebles contaminados y rotos | |

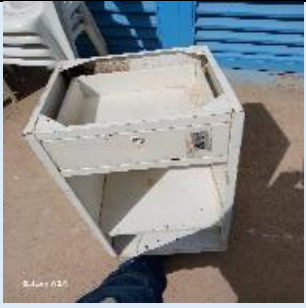
| SIN PLACA | N/A | NOCHERO | N/A | N/A | Corrosión alta, con perforaciones y láminas caídas | |

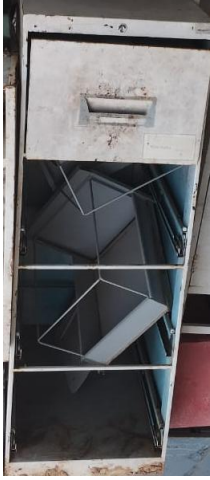
| SIN PLACA | N/A | ARCHIVADOR | N/A | N/A | Corrosión alta, con perforaciones y láminas caídas | |

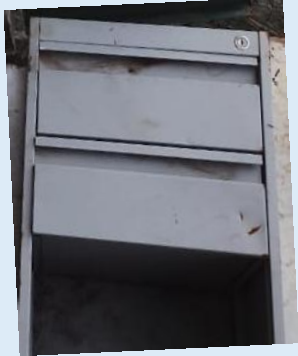
| SIN PLACA | N/A | ARCHIVADOR | N/A | N/A | Corrosión alta, con perforaciones y láminas caídas | |

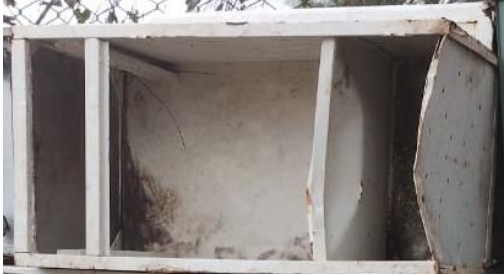
| SIN PLACA | N/A | NOCHERO | N/A | N/A | Corrosión alta, con perforaciones y láminas caídas | |

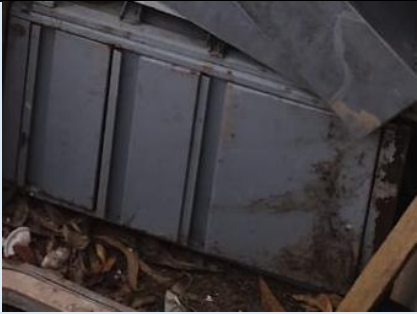
| SIN PLACA | N/A | ARCHIVADOR | N/A | N/A | Corrosión alta, con perforaciones y láminas caídas | |

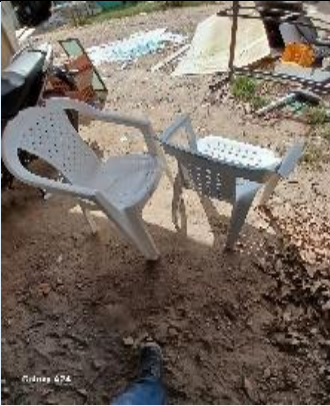
| 6943 | N/A | SILLA RIMAX | N/A | N/A | Patas quebradas y en mal estado | |

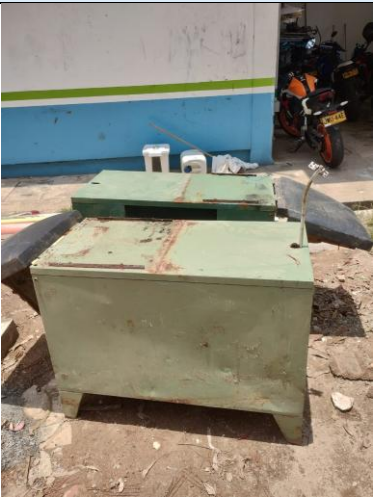
| 350 | N/A | CAMA QUIRURGICA | N/A | N/A | Material deteriorado y con hendiduras, laminas corroídas | |

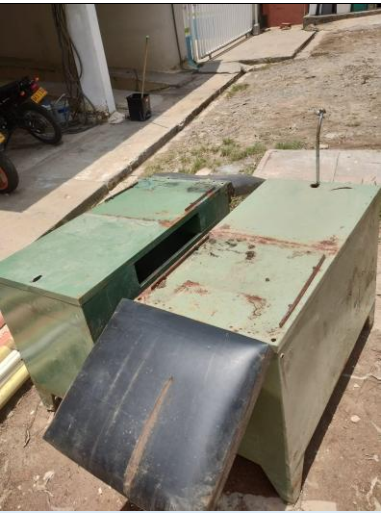
| 1184 | N/A | CAMA QUIRURGICA | N/A | N/A | Material deteriorado y con hendiduras, laminas corroídas | |

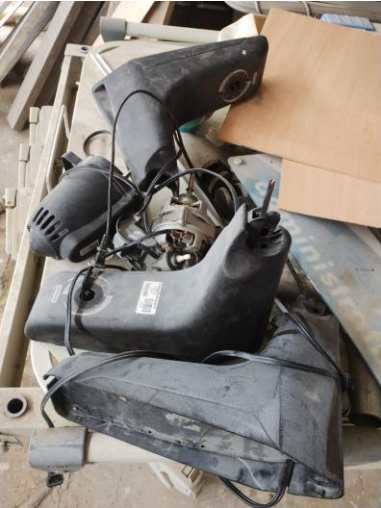
| 3097 | N/A | VENTILADOR DE PARED | N/A | N/A | Ventiladores con desgaste de hélices y de partes | |

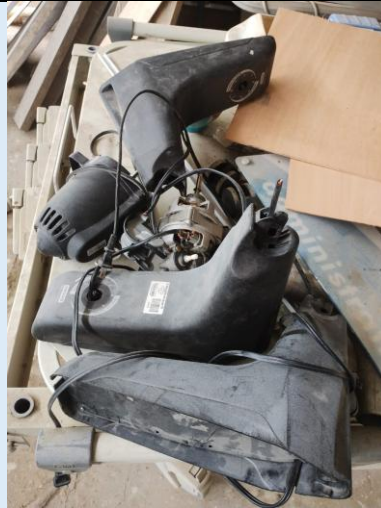
| 4234 | N/A | VENTILADOR DE PARED | N/A | N/A | Ventiladores con desgaste de hélices y de partes | |

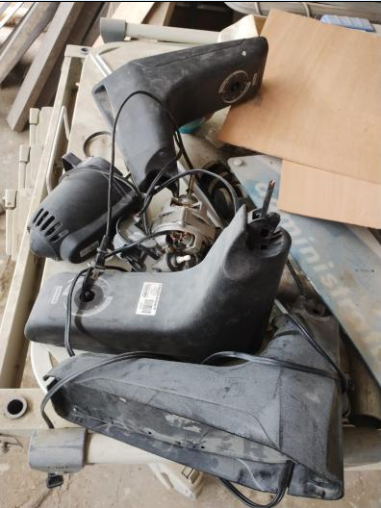
| 5805 | N/A | VENTILADOR DE PARED | N/A | N/A | Ventiladores con desgaste de hélices y de partes | |

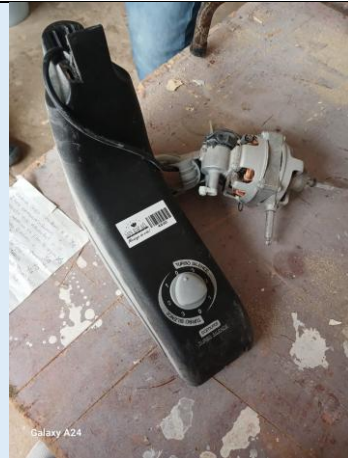
| 4538 | N/A | VENTILADOR DE PARED | N/A | N/A | Ventiladores con desgaste de hélices y de partes | |

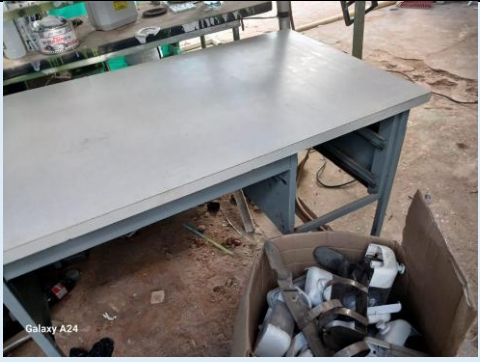
| 2183 | N/A | ESCRITORIO METALICO | N/A | N/A | Material altamente corroído | |
