Hospital San Rafael

**ASUNTO:** Concepto técnico de equipos biomédicos que han cumplido su vida útil.

**CONCEPTO TÉCNICO EQUIPOS BIOMÉDICOS EN PROCESO DE BAJA**

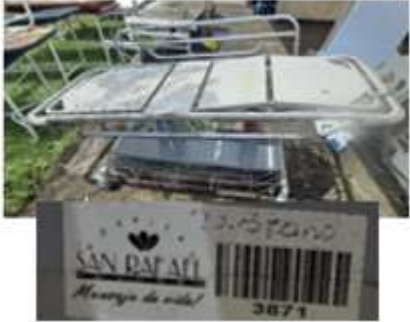
2	3871	202005-0765	CAMILLA DE TRANSPORTE	PROMEL	2-214	<p>El equipo presenta un deterioro estructural avanzado en su sistema mecánico de elevación y articulación. Se evidencia desajuste crítico en las barandas de seguridad, las cuales no aseguran el enclavamiento, representando un riesgo latente de caída para el usuario. Debido a la fatiga del material y la inexistencia de repuestos originales por obsolescencia del modelo, el equipo no es apto para la prestación de servicios. Se recomienda su baja para mitigar eventos adversos asociados a la seguridad del paciente.</p>

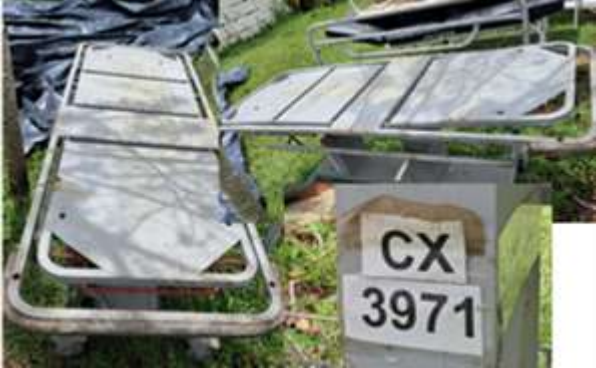
3	3971	202005-0762	CAMILLA DE TRANSPORTE	PROMEL	2-214	<p>El equipo presenta un deterioro estructural avanzado en su sistema mecánico de elevación y articulación. Se evidencia desajuste crítico en las barandas de seguridad, las cuales no aseguran el enclavamiento, representando un riesgo latente de caída para el usuario. Debido a la fatiga del material y la inexistencia de</p>

<p>repuestos originales por obsolescencia del modelo, el equipo no es apto para la prestación de servicios. Se recomienda su baja para mitigar eventos adversos asociados a la seguridad del paciente.</p>
4	NR	NR	CAMILLA DE DOS PLANOS	NR	NR	<p>Equipo en estado de deterioro crítico. Presenta corrosión y deformación en la estructura metálica, junto con oxidación/podredumbre en la base de madera, comprometiendo su estabilidad. El tapizado roto e impregnado representa un riesgo biológico al impedir la correcta desinfección. Por obsolescencia estructural y riesgo sanitario, se dictamina baja definitiva.</p>

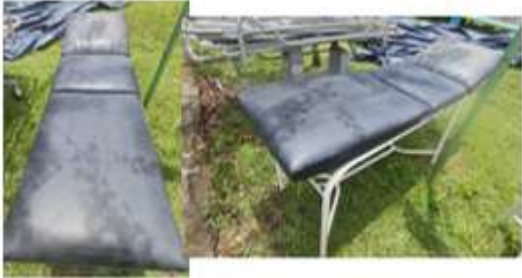
5	NR	NR	CAMILLA DE TRES PLANOS	NR	NR	<p>Equipo en estado de deterioro crítico. Presenta corrosión y deformación en la estructura metálica, junto con oxidación/podredumbre en la base de madera, comprometiendo su estabilidad. El tapizado roto e impregnado representa un riesgo biológico al impedir la correcta desinfección. Por obsolescencia estructural y riesgo sanitario, se dictamina baja definitiva.</p>

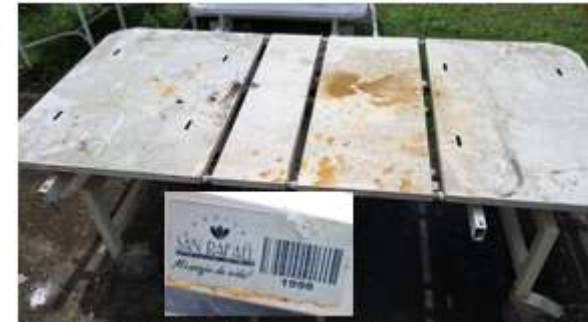
9	694	NR	CAMA MECÁNICA	DOMETAL	GALAXIA	<p>Se identifica fallo total en el sistema de mandos mecánicos (manivelas y husillos), lo que imposibilita el ajuste de posiciones básicas como Fowler y Trendelenburg, esenciales para el manejo clínico y confort del paciente. El equipo ha superado ampliamente su vida útil proyectada, presentando corrosión en puntos de soldadura y fallas en el sistema de frenado. La inversión en repotenciación no es técnicamente viable, por lo que se sugiere la reposición tecnológica del activo.</p>	 
10	NR	NR	CAMA MECÁNICA	DOMETAL	GALAXIA	<p>Se identifica fallo total en el sistema de mandos mecánicos (manivelas y husillos), lo que imposibilita el ajuste de posiciones básicas como Fowler y Trendelenburg, esenciales para el manejo clínico y confort del paciente. El equipo ha superado ampliamente su vida útil proyectada, presentando corrosión en puntos de soldadura y fallas en el sistema de frenado. La inversión en</p>

<p>repotenciación no es técnicamente viable, por lo que se sugiere la reposición tecnológica del activo.</p>
11	1998	NR	CAMA MECÁNICA	DOMETAL	GALAXIA	<p>Se identifica fallo total en el sistema de mandos mecánicos (manivelas y husillos), lo que imposibilita el ajuste de posiciones básicas como Fowler y Trendelenburg, esenciales para el manejo clínico y confort del paciente. El equipo ha superado ampliamente su vida útil proyectada, presentando corrosión en puntos de soldadura y fallas en el sistema de frenado. La inversión en repotenciación no es técnicamente viable, por lo que se sugiere la reposición tecnológica del activo.</p>

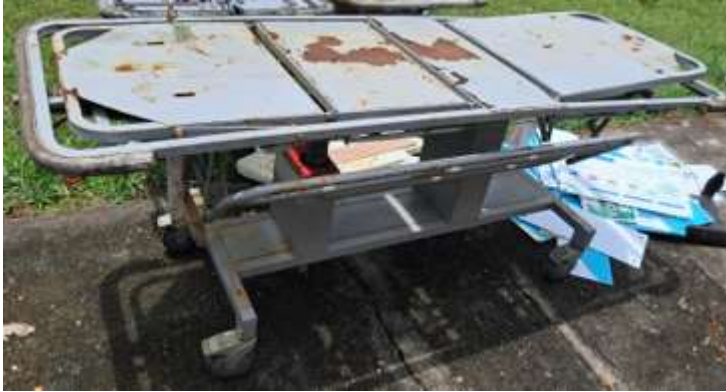
12	NR	NR	CAMILLA DE TRANSPORTE	PROMEL	2-214	<p>El equipo presenta un deterioro estructural avanzado en su sistema mecánico de elevación y articulación. Se evidencia desajuste crítico en las barandas de seguridad, las cuales no aseguran el enclavamiento, representando un riesgo latente de caída para el usuario. Debido a la fatiga del material y la inexistencia de repuestos originales por obsolescencia del modelo, el equipo no es apto para la prestación de servicios. Se recomienda su baja para mitigar eventos adversos asociados a la seguridad del paciente.</p>

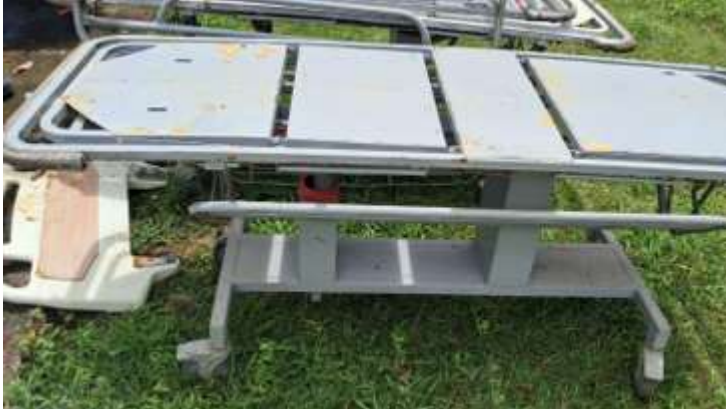
13	NR	NR	CAMILLA DE TRANSPORTE	PROMEL	2-214	<p>El equipo presenta un deterioro estructural avanzado en su sistema mecánico de elevación y articulación. Se evidencia desajuste crítico en las barandas de seguridad, las cuales no aseguran el enclavamiento, representando un riesgo latente de caída para el usuario. Debido a la fatiga del material y la inexistencia de</p>

<p>repuestos originales por obsolescencia del modelo, el equipo no es apto para la prestación de servicios. Se recomienda su baja para mitigar eventos adversos asociados a la seguridad del paciente.</p>
14	3968	202005-0764	CAMILLA DE TRANSPORTE	PROMEL	2-214	<p>El equipo presenta un deterioro estructural avanzado en su sistema mecánico de elevación y articulación. Se evidencia desajuste crítico en las barandas de seguridad, las cuales no aseguran el enclavamiento, representando un riesgo latente de caída para el usuario. Debido a la fatiga del material y la inexistencia de repuestos originales por obsolescencia del modelo, el equipo no es apto para la prestación de servicios. Se recomienda su baja para mitigar eventos adversos asociados a la seguridad del paciente.</p>

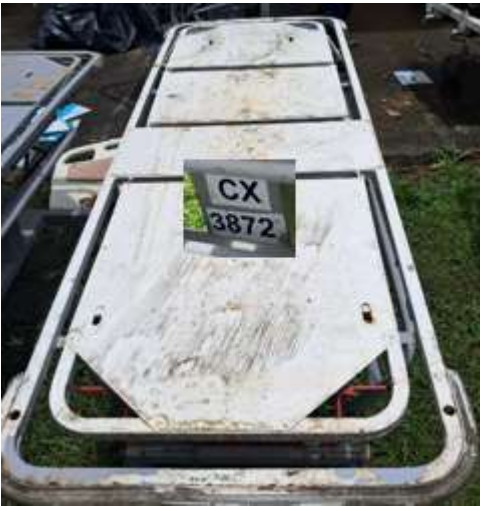
15	3872	202005-0767	CAMILLA DE TRANSPORTE	PROMEL	2-214	<p>El equipo presenta un deterioro estructural avanzado en su sistema mecánico de elevación y articulación. Se evidencia desajuste crítico en las barandas de seguridad, las cuales no aseguran el enclavamiento, representando un riesgo latente de caída para el usuario. Debido a la fatiga del material y la inexistencia de repuestos originales por obsolescencia del modelo, el equipo no es apto para la prestación de servicios. Se recomienda su baja para mitigar eventos adversos asociados a la seguridad del paciente.</p>

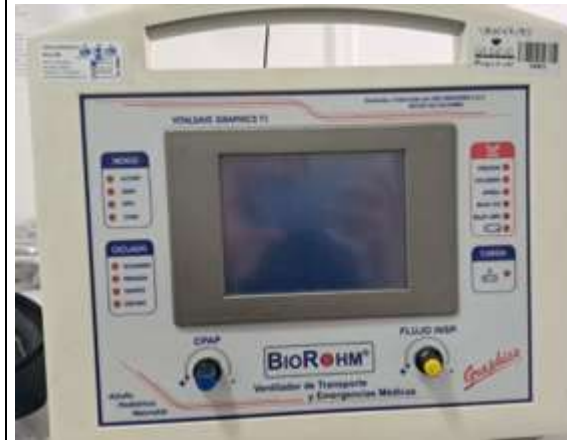
16	2591	6D-2C000191	ECÓGRAFO	MINDRAY	DC-N3	<p>Equipo en estado de obsolescencia tecnológica. Presenta una falla intermitente en la tarjeta electrónica central (Main Board), lo que genera artefactos en la imagen y bloqueos durante la exploración, comprometiendo la confiabilidad del diagnóstico. Adicionalmente, el equipo carece de transductores</p>

<p>funcionales y el fabricante ha retirado el soporte técnico para este modelo. Tras el análisis técnico-económico, se determina que el costo de reparación supera el 40% del valor de un equipo nuevo con mejores prestaciones, declarándose no apto para el servicio.</p>
17	3863	5200111	VENTILADOR DE TRANSPORTE	BIOROHM	VITALSAVE	<p>Durante las pruebas de metrología y funcionalidad, el equipo muestra una deriva significativa en la entrega de volúmenes y presiones, impidiendo la programación de parámetros ventilatorios seguros según los protocolos actuales de transporte asistencial. La inestabilidad en el sistema neumático interno y la imposibilidad de calibración técnica lo convierten en un dispositivo de alto riesgo. Dada la criticidad del equipo y la relación costo/beneficio desfavorable para su reparación, se recomienda el retiro definitivo del inventario clínico.</p>

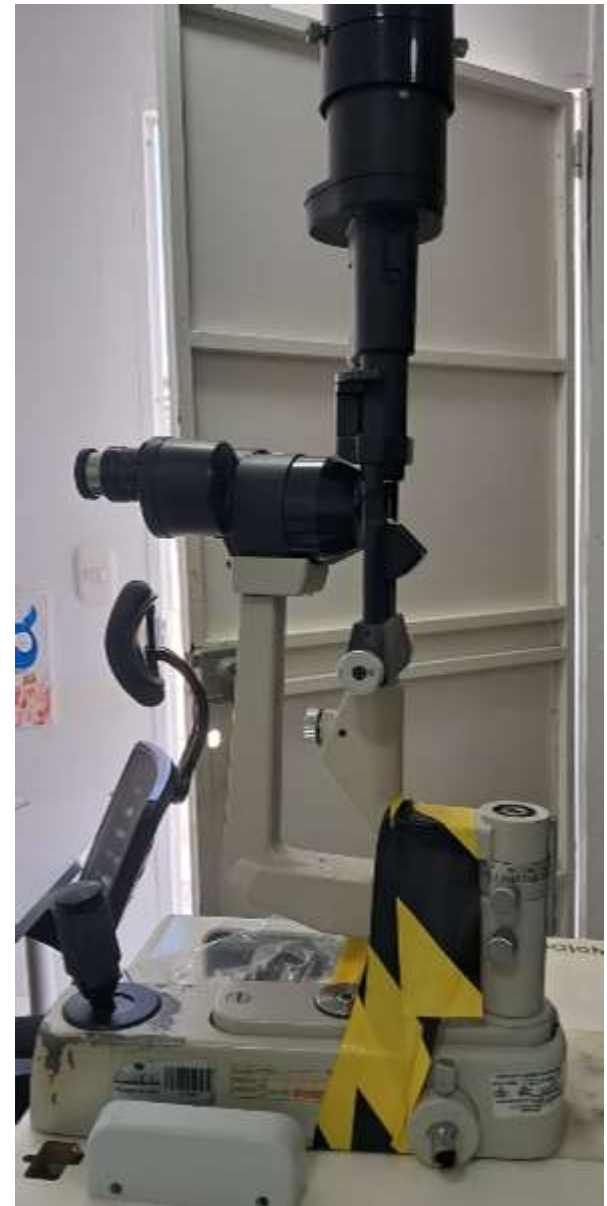
18	1720	20600	LAMPARA DE HENDIDURA	NIDEK	SL-250	<p>El equipo ha cumplido su ciclo de vida útil, presentando un desgaste irreversible en los componentes ópticos y el sistema de iluminación. La degradación de los lentes internos impide una visualización nítida de las estructuras oculares, perdiendo su funcionalidad diagnóstica. Al no contar con repuestos para la actualización de su sistema de observación, se emite concepto de baja por obsolescencia y deterioro funcional.</p>
----	------	-------	----------------------	-------	--------	---

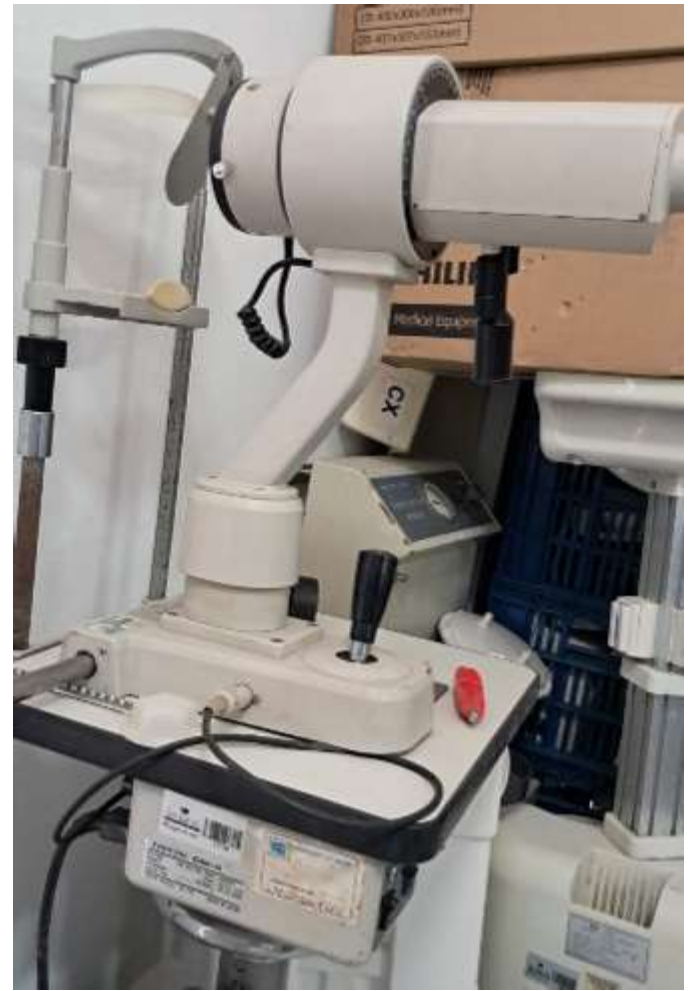
19	1719	301207	QUERATÓMETRO	TOPCON	OM-4	<p>Se detecta una desviación constante en las lecturas de los radios de curvatura corneal, la cual no es corregible mediante procesos de calibración estándar. El desgaste en el sistema mecánico de precisión y la desalineación de sus prismas internos invalidan los resultados clínicos. Al ser un equipo que ha superado su vida útil y cuya precisión está fuera de los rangos de tolerancia permitidos, se dictamina como no funcional y se recomienda su disposición final.</p>
----	------	--------	--------------	--------	------	---
