Empresa Social del Estado Hospital San Rafael Yolombó

ASUNTO: Concepto técnico de equipos que se encuentran obsoletos ó dañados.

Anexo. Listado de equipos de tecnología con evidencia fotográfica.

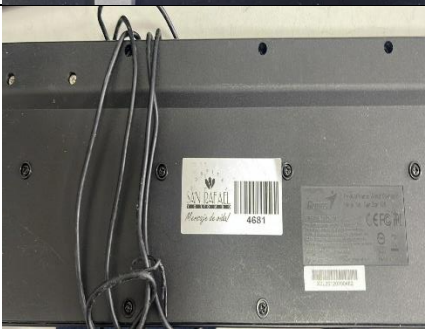
4681	XOL20120700482	TECLADO	GENIUS	Se revisa teclado y se evidencia que presenta teclas en mal estado, fallas eléctricas (cortocircuito), y daños físicos visibles como carcasa reventada, lo que afecta completamente su funcionamiento y uso operativo por tal motivo se les da de baja.

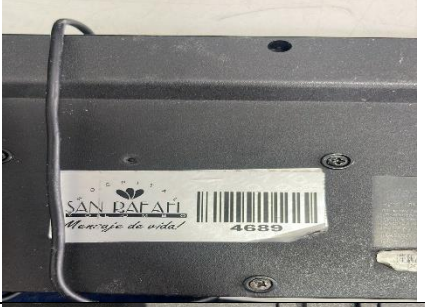
4689	SN	TECLADO	GENIU	Se revisa teclado y se evidencia que presenta teclas en mal estado, fallas eléctricas (cortocircuito), y daños físicos visibles como carcasa reventada, lo que afecta completamente su funcionamiento y uso operativo por tal motivo se les da de baja.

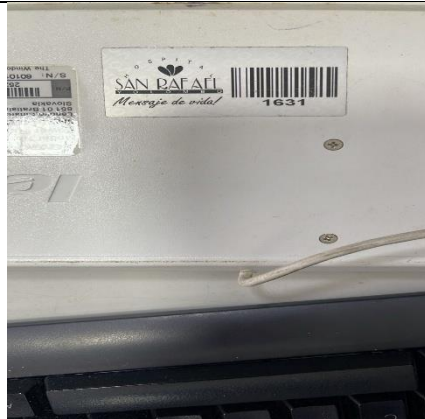
1631	25209154	TECLADO	LENOVO	<p>El teclado presenta fallas físicas en varias de sus teclas, las cuales no responden al ser presionadas o funcionan de forma intermitente. Esta situación dificulta la digitación adecuada y afecta directamente la productividad del usuario.</p> <p>Dado que el daño no puede ser solucionado mediante limpieza o mantenimiento, y considerando el bajo costo de reposición del periférico, se recomienda dar de baja el teclado.</p>

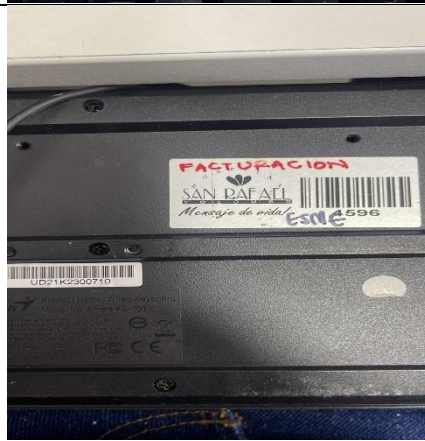
4596	UD21K2300710	TECLADO	HP	<p>El teclado presenta fallas físicas en varias de sus teclas, las cuales no responden al ser presionadas o funcionan de forma intermitente. Esta situación dificulta la digitación adecuada y afecta directamente la productividad del usuario.</p> <p>Dado que el daño no puede ser solucionado mediante limpieza o mantenimiento, y considerando el bajo costo de reposición del periférico, se recomienda dar de baja el teclado.</p>

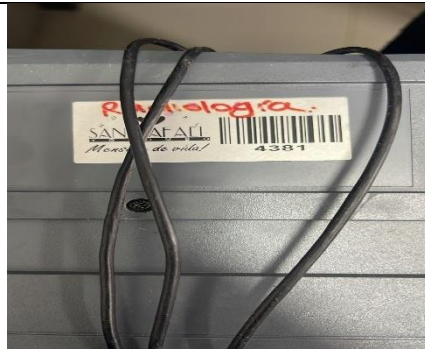
4381	1928SC511168	TECLADO	LOGITECH	<p>El teclado presenta fallas físicas en varias de sus teclas, las cuales no responden al ser presionadas o funcionan de forma intermitente. Esta situación dificulta la digitación adecuada y afecta directamente la productividad del usuario.</p> <p>Dado que el daño no puede ser solucionado mediante limpieza o mantenimiento, y considerando el bajo costo de reposición del periférico, se recomienda dar de baja el teclado.</p>

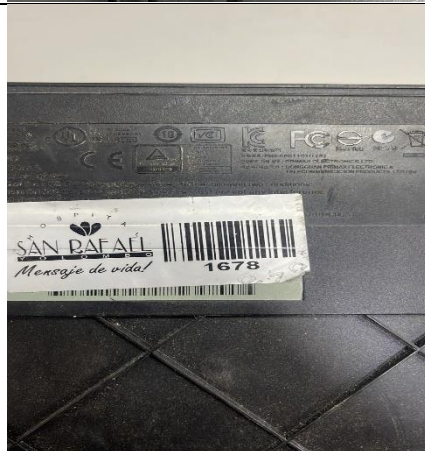
1678	SN	TECLADO	HP	<p>El teclado presenta fallas físicas en varias de sus teclas, las cuales no responden al ser presionadas o funcionan de forma intermitente. Esta situación dificulta la digitación adecuada y afecta directamente la productividad del usuario.</p> <p>Dado que el daño no puede ser solucionado mediante limpieza o mantenimiento, y considerando el bajo costo de reposición del periférico, se recomienda dar de baja el teclado.</p>

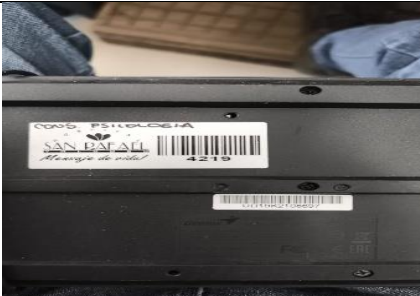
4219	UD19K2108697	TECLADO	GENIUS	<p>El teclado presenta fallas físicas en varias de sus teclas, las cuales no responden al ser presionadas o funcionan de forma intermitente. Esta situación dificulta la digitación adecuada y afecta directamente la productividad del usuario.</p> <p>Dado que el daño no puede ser solucionado mediante limpieza o mantenimiento, y considerando el bajo costo de reposición del periférico, se recomienda dar de baja el teclado.</p>

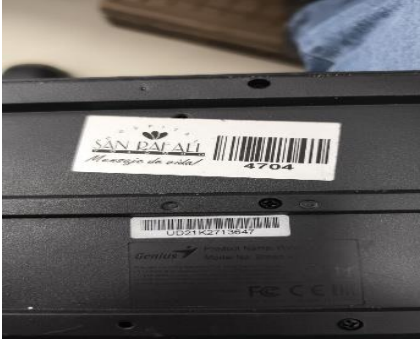
4704	UD21K2713647	TECLADO	GENIUS	<p>El teclado presenta fallas físicas en varias de sus teclas, las cuales no responden al ser presionadas o funcionan de forma intermitente. Esta situación dificulta la digitación adecuada y afecta directamente la productividad del usuario.</p> <p>Dado que el daño no puede ser solucionado mediante limpieza o mantenimiento, y considerando el bajo costo de reposición del periférico, se recomienda dar de baja el teclado.</p>

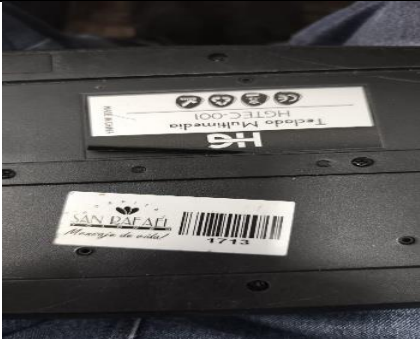
1713	SN	TECLADO	HG	<p>El teclado presenta fallas físicas en varias de sus teclas, las cuales no responden al ser presionadas o funcionan de forma intermitente. Esta situación dificulta la digitación adecuada y afecta directamente la productividad del usuario.</p> <p>Dado que el daño no puede ser solucionado mediante limpieza o mantenimiento, y considerando el bajo costo de reposición del periférico, se recomienda dar de baja el teclado.</p>

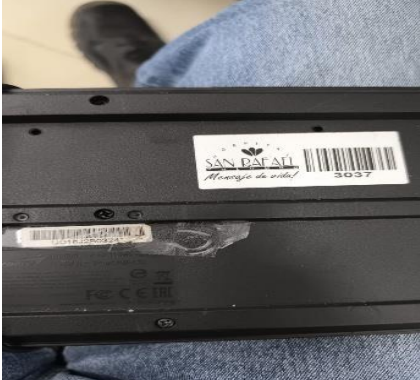
3037	UD18J2B03241	TECLADO	GENIUS	<p>El teclado presenta fallas físicas en varias de sus teclas, las cuales no responden al ser presionadas o funcionan de forma intermitente. Esta situación dificulta la digitación adecuada y afecta directamente la productividad del usuario.</p> <p>Dado que el daño no puede ser solucionado mediante limpieza o mantenimiento, y considerando el bajo costo de reposición del periférico, se recomienda dar de baja el teclado.</p>

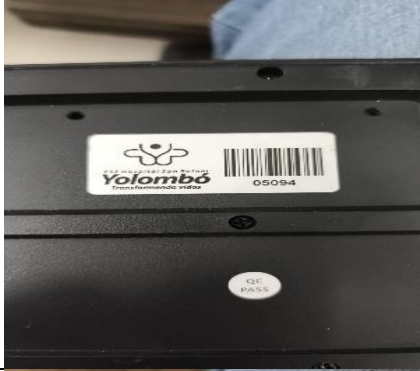
5094	UD21K2C03221	TECLADO	GENIUS	<p>El teclado presenta fallas físicas en varias de sus teclas, las cuales no responden al ser presionadas o funcionan de forma intermitente. Esta situación dificulta la digitación adecuada y afecta directamente la productividad del usuario.</p> <p>Dado que el daño no puede ser solucionado mediante limpieza o mantenimiento, y considerando el bajo costo de reposición del periférico, se recomienda dar de baja el teclado.</p>

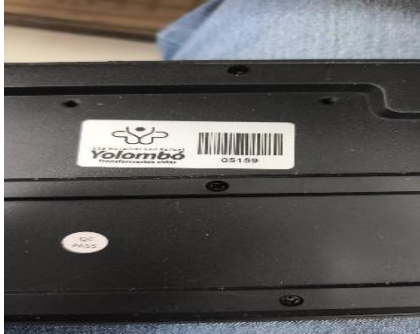
5159	DE21KC03920	TECLADO	GENIUS	<p>El teclado presenta fallas físicas en varias de sus teclas, las cuales no responden al ser presionadas o funcionan de forma intermitente. Esta situación dificulta la digitación adecuada y afecta directamente la productividad del usuario.</p> <p>Dado que el daño no puede ser solucionado mediante limpieza o mantenimiento, y considerando el bajo costo de reposición del periférico, se recomienda dar de baja el teclado.</p>

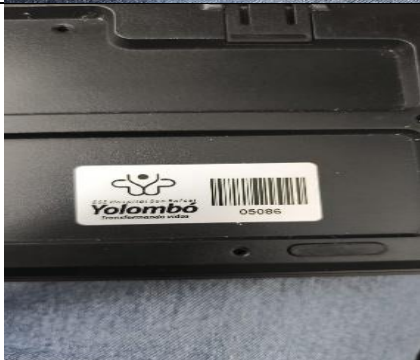
5086	UD21K2C03240	TECLADO	GENIUS	<p>El teclado presenta fallas físicas en varias de sus teclas, las cuales no responden al ser presionadas o funcionan de forma intermitente. Esta situación dificulta la digitación adecuada y afecta directamente la productividad del usuario.</p> <p>Dado que el daño no puede ser solucionado mediante limpieza o mantenimiento, y considerando el bajo costo de reposición del periférico, se recomienda dar de baja el teclado.</p>

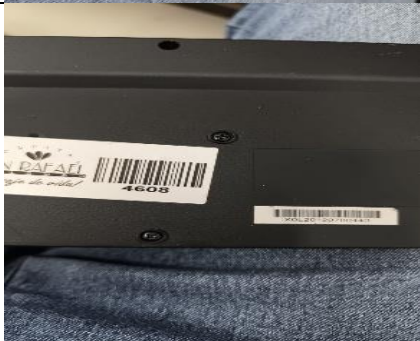
4608	XOL20120700440	TECLADO	GENIUS	<p>El teclado presenta fallas físicas en varias de sus teclas, las cuales no responden al ser presionadas o funcionan de forma intermitente. Esta situación dificulta la digitación adecuada y afecta directamente la productividad del usuario.</p> <p>Dado que el daño no puede ser solucionado mediante limpieza o mantenimiento, y considerando el bajo costo de reposición del periférico, se recomienda dar de baja el teclado.</p>

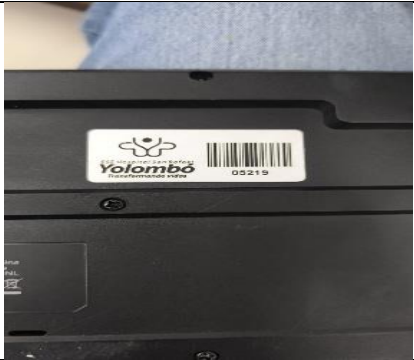
5219	22051101271	TECLADO	TRUST	<p>El teclado presenta fallas físicas en varias de sus teclas, las cuales no responden al ser presionadas o funcionan de forma intermitente. Esta situación dificulta la digitación adecuada y afecta directamente la productividad del usuario.</p> <p>Dado que el daño no puede ser solucionado mediante limpieza o mantenimiento, y considerando el bajo costo de reposición del periférico, se recomienda dar de baja el teclado.</p>

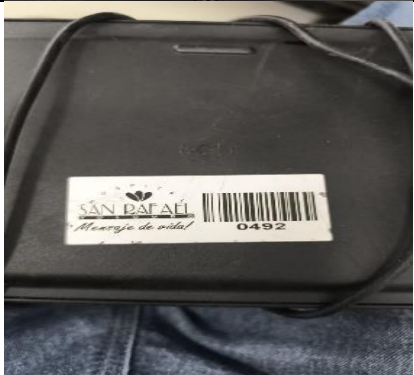
0492	BCYST0ACP7MXMO	TECLADO	HP	<p>El teclado presenta fallas físicas en varias de sus teclas, las cuales no responden al ser presionadas o funcionan de forma intermitente. Esta situación dificulta la digitación adecuada y afecta directamente la productividad del usuario.</p> <p>Dado que el daño no puede ser solucionado mediante limpieza o mantenimiento, y considerando el bajo costo de reposición del periférico, se recomienda dar de baja el teclado.</p>

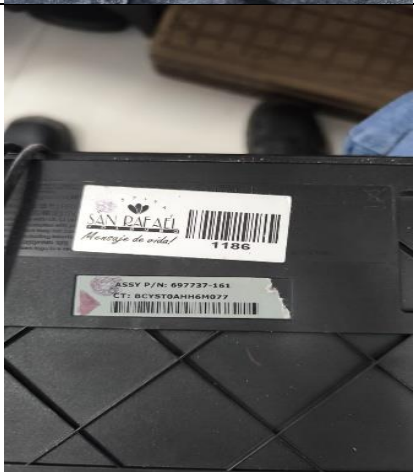
1186	BCYST0AHH6M077	TECLADO	HP	<p>El teclado presenta fallas físicas en varias de sus teclas, las cuales no responden al ser presionadas o funcionan de forma intermitente. Esta situación dificulta la digitación adecuada y afecta directamente la productividad del usuario.</p> <p>Dado que el daño no puede ser solucionado mediante limpieza o mantenimiento, y considerando el bajo costo de reposición del periférico, se recomienda dar de baja el teclado.</p>

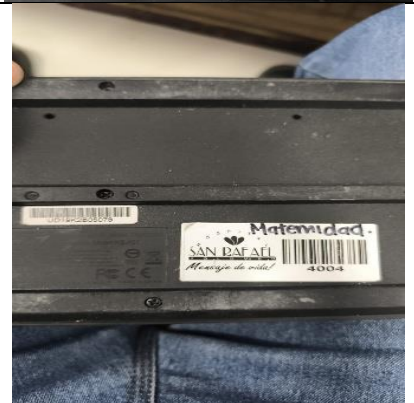
4004	UD19K2B05079	TECLADO	GENIUS	<p>El teclado presenta fallas físicas en varias de sus teclas, las cuales no responden al ser presionadas o funcionan de forma intermitente. Esta situación dificulta la digitación adecuada y afecta directamente la productividad del usuario.</p> <p>Dado que el daño no puede ser solucionado mediante limpieza o mantenimiento, y considerando el bajo costo de reposición del periférico, se recomienda dar de baja el teclado.</p>

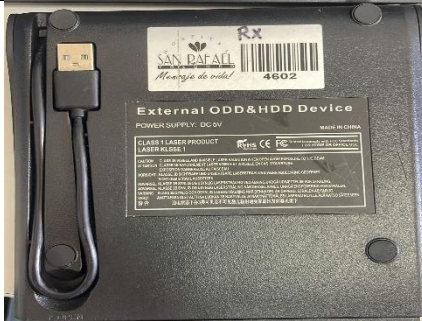
4602	SN	UNIDAD CD	SAMSUNG	Se da de baja la unidad de CD marca SAMSUNG debido al cumplimiento de su vida útil según lo establecido en la normativa vigente. No posee valor residual.

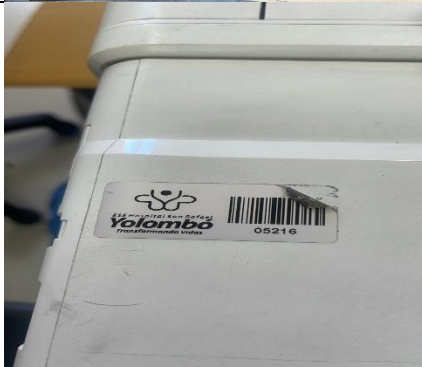
5216	CNDRQ82242	IMPRESORA	HP	Se da de baja la impresora debido a fallas recurrentes en la unidad fusora, lo cual ocasiona constantes atascos de papel. El equipo ha recibido varios mantenimientos correctivos sin lograr una solución definitiva. Tras una revisión técnica por parte del área de Sistemas, se concluye que el daño persiste y no es viable su reparación. Por lo tanto, se justifica y procede a su baja.

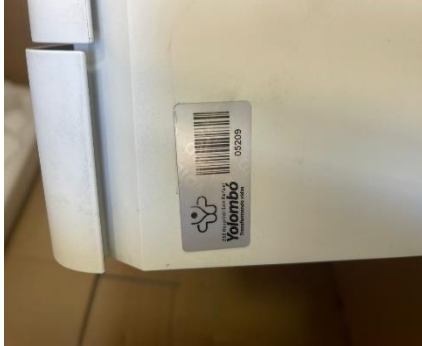
5209	CNDRQ7F09C	IMPRESORA	HP	Se da de baja la impresora debido a fallas recurrentes en la unidad fusora, lo cual ocasiona constantes atascos de papel. El equipo ha recibido varios mantenimientos correctivos sin lograr una solución definitiva. Tras una revisión técnica por parte del área de Sistemas, se concluye que el daño persiste y no es viable su reparación. Por lo tanto, se justifica y procede a su baja.

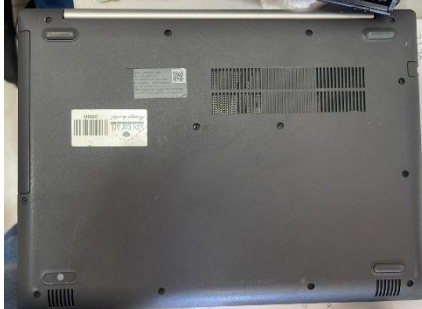
3000	PF1GRFD4	PORTATIL	LENOVO	Se revisa por parte de Sistemas el equipo portátil que se encontrando múltiples fallas que imposibilitan su uso: pantalla dañada, teclado en corto y rendimiento extremadamente lento. Debido a estas condiciones y tras haber verificado que no es viable su reparación, se recomienda dar de baja el equipo.

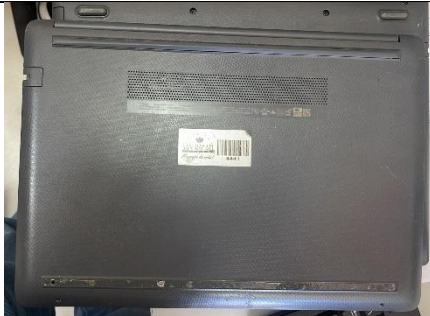
4441	SCG10324C2	PORTATIL	HP	Se revisa por parte de Sistemas el equipo portátil que se encontrando múltiples fallas que imposibilitan su uso: pantalla dañada, teclado en corto y rendimiento extremadamente lento. Debido a estas condiciones y tras haber verificado que no es viable su reparación, se recomienda dar de baja el equipo.

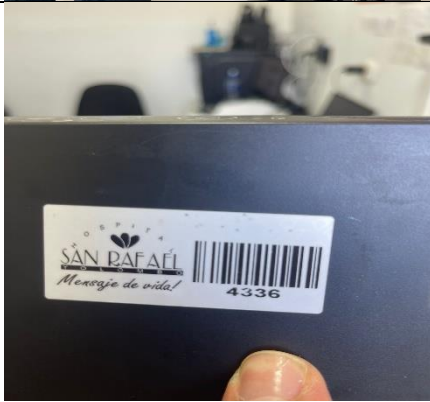
4336	X644654477	IMPRESORA	EPSON	Se revisa por parte de Sistemas la impresora se detectan fallas críticas en su funcionamiento: los cabezales se encuentran completamente tapados, la impresora no arrastra la hoja al intentar imprimir y el costo de reparación es elevado, por lo que no resulta viable su recuperación. Por lo tanto, se recomienda darla de baja.

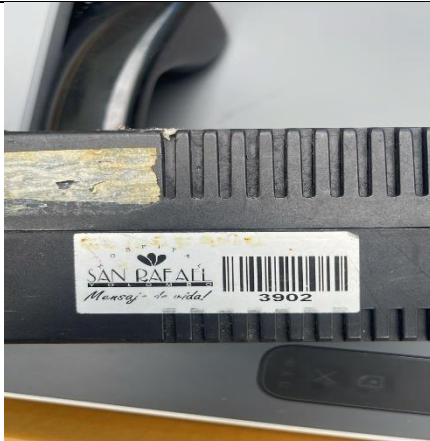
3902	SN	CORTA PICO	UNITEC	Se revisa por parte de Sistemas la herramienta eléctrica tipo corta pico, la cual fue reportada por el usuario como inoperativa. Durante la inspección técnica se evidenció que el equipo presenta daños por sobrecalentamiento y quemadura interna, probablemente debido a un cortocircuito o falla eléctrica en los componentes internos. Por tal motivo se le da de baja.

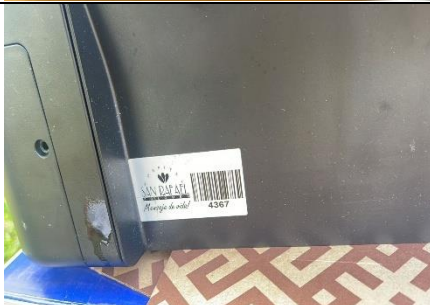
4367		IMPRESORA	EPSON	Impresora Epson L3210 presenta múltiples fallos recurrentes, entre ellos errores de sistema no corregibles (códigos de error persistentes como 000041 y parpadeo de luces de tinta/papel). Tras realizar procedimientos de mantenimiento, reinicio y actualización de firmware sin resultados satisfactorios, se concluye que el equipo ha superado su vida útil operativa. Se recomienda su baja definitiva.

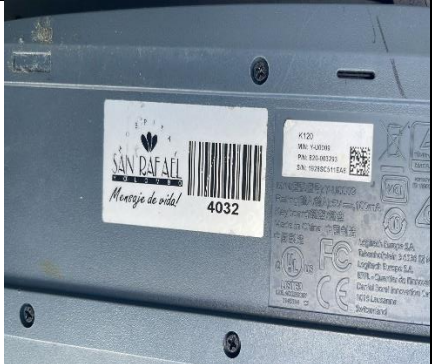
4032	SN	TECLADO	LOGITECH	<p>El teclado presenta fallas físicas en varias de sus teclas, las cuales no responden al ser presionadas o funcionan de forma intermitente. Esta situación dificulta la digitación adecuada y afecta directamente la productividad del usuario.</p> <p>Dado que el daño no puede ser solucionado mediante limpieza o mantenimiento, y considerando el bajo costo de reposición del periférico, se recomienda dar de baja el teclado.</p>

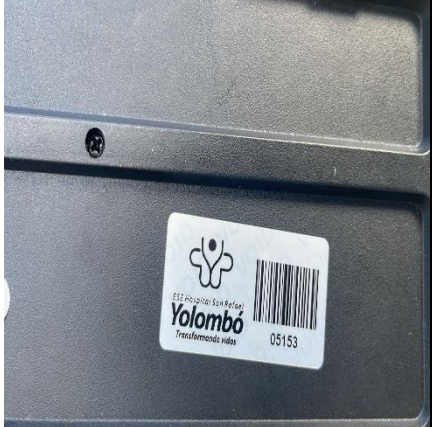
5153	SN	TECLADO	GENIUS	<p>El teclado presenta fallas físicas en varias de sus teclas, las cuales no responden al ser presionadas o funcionan de forma intermitente. Esta situación dificulta la digitación adecuada y afecta directamente la productividad del usuario.</p> <p>Dado que el daño no puede ser solucionado mediante limpieza o mantenimiento, y considerando el bajo costo de reposición del periférico, se recomienda dar de baja el teclado.</p>

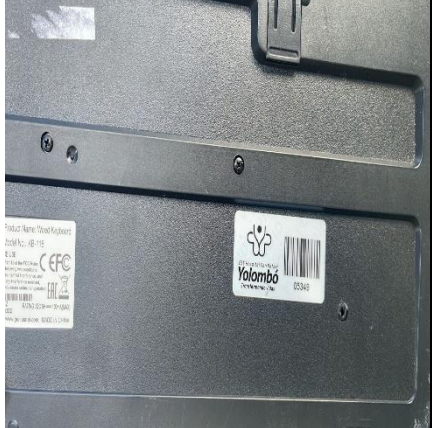
5349	SN	TECLADO	GENIUS	<p>El teclado presenta fallas físicas en varias de sus teclas, las cuales no responden al ser presionadas o funcionan de forma intermitente. Esta situación dificulta la digitación adecuada y afecta directamente la productividad del usuario.</p> <p>Dado que el daño no puede ser solucionado mediante limpieza o mantenimiento, y considerando el bajo costo de reposición del periférico, se recomienda dar de baja el teclado.</p>

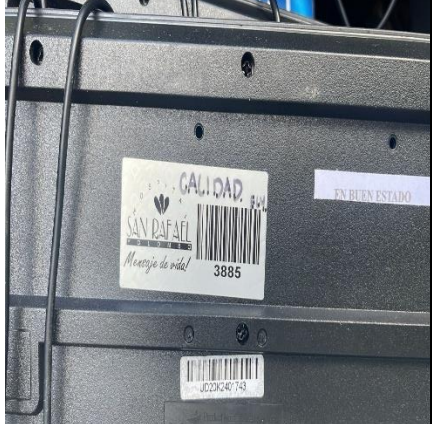
3885	UD20K2401743	TECLADO	GENIUS	<p>El teclado presenta fallas físicas en varias de sus teclas, las cuales no responden al ser presionadas o funcionan de forma intermitente. Esta situación dificulta la digitación adecuada y afecta directamente la productividad del usuario.</p> <p>Dado que el daño no puede ser solucionado mediante limpieza o mantenimiento, y considerando el bajo costo de reposición del periférico, se recomienda dar de baja el teclado.</p>

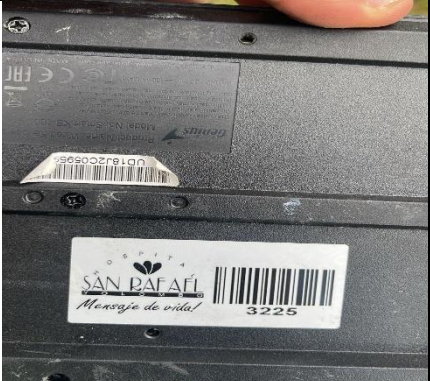
3225	SN	TECLADO	GENIUS	El teclado presenta fallas físicas en varias de sus teclas, las cuales no responden al ser presionadas o funcionan de forma intermitente. Esta situación dificulta la digitación adecuada y afecta directamente la productividad del usuario. Dado que el daño no puede ser solucionado mediante limpieza o mantenimiento, y considerando el bajo costo de reposición del periférico, se recomienda dar de baja el teclado.

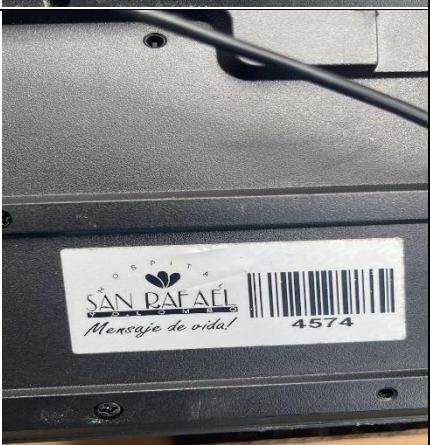
4574	SN	TECLADO	GENIUS	El teclado presenta fallas físicas en varias de sus teclas, las cuales no responden al ser presionadas o funcionan de forma intermitente. Esta situación dificulta la digitación adecuada y afecta directamente la productividad del usuario. Dado que el daño no puede ser solucionado mediante limpieza o mantenimiento, y considerando el bajo costo de reposición del periférico, se recomienda dar de baja el teclado.

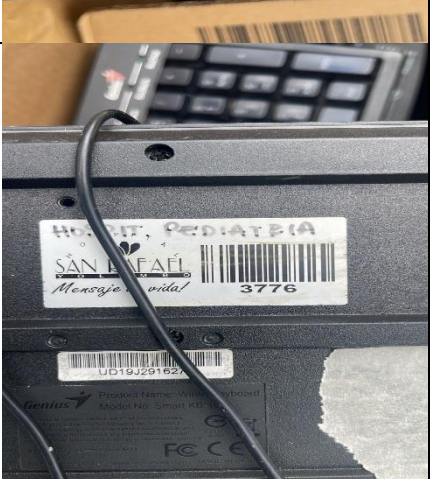
3776	SN	TECLADO	GENIUS	El teclado presenta fallas físicas en varias de sus teclas, las cuales no responden al ser presionadas o funcionan de forma intermitente. Esta situación dificulta la digitación adecuada y afecta directamente la productividad del usuario. Dado que el daño no puede ser solucionado mediante limpieza o mantenimiento, y considerando el bajo costo de reposición del periférico, se recomienda dar de baja el teclado.

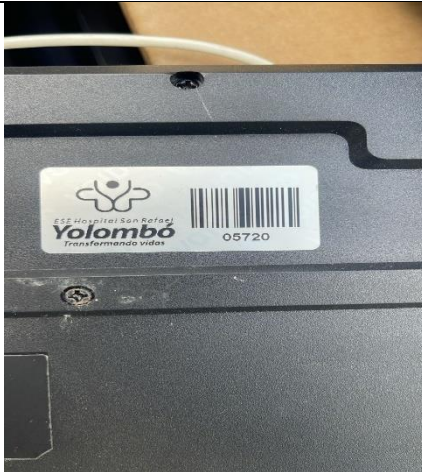
5720	SN	TECLADO	GENIUS	<p>El teclado presenta fallas físicas en varias de sus teclas, las cuales no responden al ser presionadas o funcionan de forma intermitente. Esta situación dificulta la digitación adecuada y afecta directamente la productividad del usuario.</p> <p>Dado que el daño no puede ser solucionado mediante limpieza o mantenimiento, y considerando el bajo costo de reposición del periférico, se recomienda dar de baja el teclado.</p>

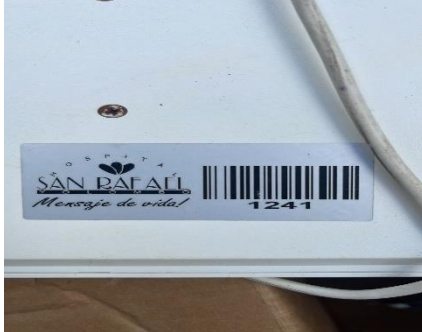
1241	SN	TECLADO	LENOVO	<p>El teclado presenta fallas físicas en varias de sus teclas, las cuales no responden al ser presionadas o funcionan de forma intermitente. Esta situación dificulta la digitación adecuada y afecta directamente la productividad del usuario.</p> <p>Dado que el daño no puede ser solucionado mediante limpieza o mantenimiento, y considerando el bajo costo de reposición del periférico, se recomienda dar de baja el teclado.</p>

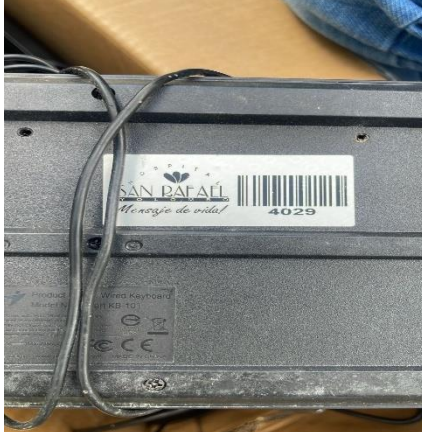
4029	SN	TECLADO	GENIUS	<p>El teclado presenta fallas físicas en varias de sus teclas, las cuales no responden al ser presionadas o funcionan de forma intermitente. Esta situación dificulta la digitación adecuada y afecta directamente la productividad del usuario.</p> <p>Dado que el daño no puede ser solucionado mediante limpieza o mantenimiento, y considerando el bajo costo de reposición del periférico, se recomienda dar de baja el teclado.</p>

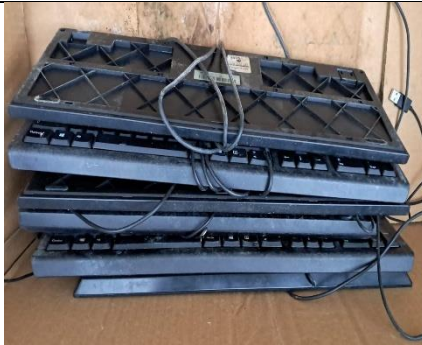
SN	SN	TECLADO	SN	<p>49 TECLADO SIN PLACAS</p> <p>El teclado presenta fallas físicas en varias de sus teclas, las cuales no responden al ser presionadas o funcionan de forma intermitente. Esta situación dificulta la digitación adecuada y afecta directamente la productividad del usuario.</p> <p>Dado que el daño no puede ser solucionado mediante limpieza o mantenimiento, y considerando el bajo costo de reposición del periférico, se recomienda dar de baja el teclado.</p>

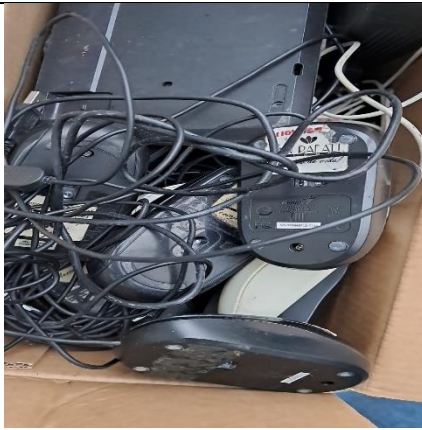
SN	SN	MOUSE	SN	<p>52 MOUSE SIN PLACAS</p> <p>Se revisa por parte de Sistemas el periférico tipo mouse reportado como defectuoso. Durante la evaluación se detectaron las siguientes fallas: El sensor óptico no responde correctamente al movimiento, Los botones presentan fallas de funcionamiento (clicks dobles involuntarios, no responden), el cable/puerto presenta daño físico o falso contacto, el dispositivo no es reconocido por el sistema operativo, incluso tras pruebas en diferentes equipos, Signos de desgaste por uso prolongado.</p>

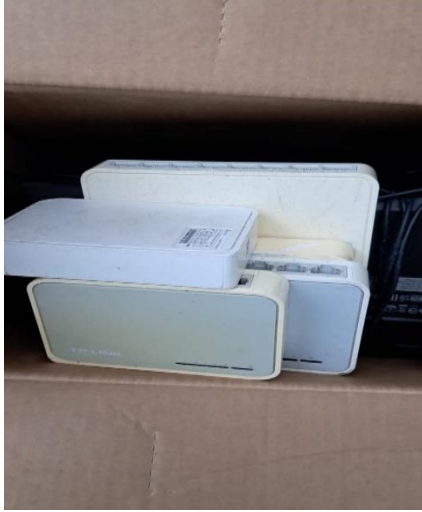
SN	SN	SWICHE PEQUEÑOS	TP-LINK	<p>5 SWICHE PEQUEÑOS</p> <p>Se revisa por parte de Sistemas el equipo Switch de red de 5 y 8 puertos, el cual fue reportado por presentar problemas de conectividad y lentitud general en la red local. Durante la revisión técnica se identificó que: Más de la mitad de los puertos presentan fallas eléctricas o están completamente inoperativos (puertos quemados), El equipo no distribuye adecuadamente el tráfico de red, generando intermitencia y lentitud en la comunicación entre los equipos conectados, Se detectaron signos de sobrecalentamiento y daño físico interno</p>
