Yolombó, Abril 28 de 2026

Empresa Social del Estado Hospital San Rafael Yolombó

ASUNTO: Concepto técnico de equipos que se encuentran obsoletos ó dañados.

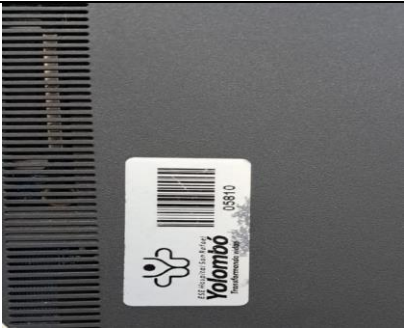
5810	PF4SDA1V	PORTATIL	ASUS	Luego de realizar la revisión técnica y pruebas de funcionamiento correspondientes, se evidencian las siguientes condiciones: El equipo presenta fallas de encendido y funcionamiento, no permitiendo el arranque normal del sistema operativo, se identifican daños en componentes internos (board, disco duro, batería y/o sistema de carga), producto del uso prolongado y deterioro general, la batería no retiene carga y el equipo depende exclusivamente de la conexión a corriente, afectando su portabilidad y el dispositivo presenta desgaste físico considerable en carcasa, teclado y puertos de conexión. Por tal motivo se le da de baja.

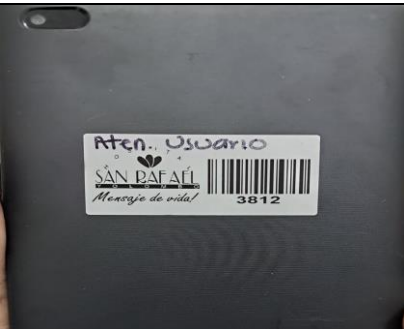
3812	HA12EBBJ	TABLET	LENOVO	Se realizar la revisión técnica y pruebas de funcionamiento correspondientes, se evidencian las siguientes fallas: El equipo presenta fallas de encendido y funcionamiento intermitente, impidiendo su uso normal, batería deteriorada, la cual no retiene carga o presenta apagados repentinos, pantalla táctil con fallas (zonas sin respuesta, líneas, golpes y/o fisuras), afectando la operatividad del dispositivo y desgaste físico general por uso prolongado, evidenciado en carcasa, botones y puertos de carga. Por tal motivo se le da de baja.

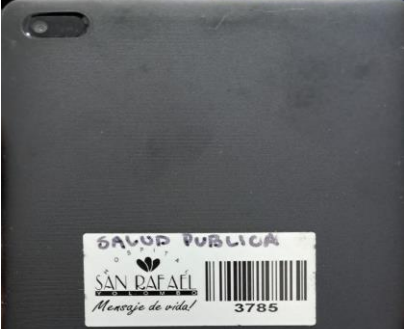
3785	HA1ZE7RJ	TABLET	LENOVO	Se realizar la revisión técnica y pruebas de funcionamiento correspondientes, se evidencian las siguientes fallas: El equipo presenta fallas de encendido y funcionamiento intermitente, impidiendo su uso normal, batería deteriorada, la cual no retiene carga o presenta apagados repentinos, pantalla táctil con fallas (zonas sin respuesta, líneas, golpes y/o fisuras), afectando la operatividad del dispositivo y desgaste físico general por uso prolongado, evidenciado en carcasa, botones y puertos de carga. Por tal motivo se le da de baja.

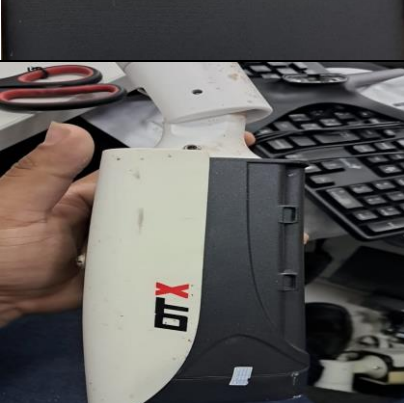
SN	SN	CAMARA DE SEGURIDAD	DTX	Se realizar la inspección técnica y pruebas de funcionamiento correspondientes, se evidencian las siguientes fallas: La cámara no transmite imagen o presenta señal intermitente, daño en el lente y/o sensor de imagen, generando imágenes borrosas, distorsionadas o en negro, deterioro físico avanzado por exposición a condiciones ambientales (humedad, polvo, calor), evidenciado en carcasa y conectores y posible falla en la tarjeta electrónica interna, impidiendo su correcto funcionamiento. Por tal motivo se le da de baja.

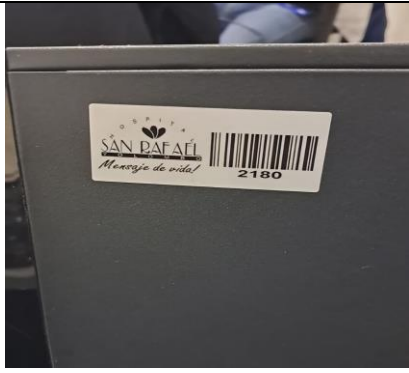
2180	00082986	CPU	HG	Se realizar la evaluación técnica y pruebas de funcionamiento correspondientes, se evidencia lo siguiente: El equipo ha cumplido su vida útil, presentando obsolescencia tecnológica frente a los requerimientos actuales del sistema institucional, el rendimiento es deficiente, con lentitud general, frecuentes bloqueos y tiempos prolongados de arranque, los componentes internos (board, disco duro, fuente y memoria) presentan desgaste por uso prolongado, aumentando el riesgo de fallas y el equipo no cumple con los requisitos mínimos de software y seguridad, afectando la operatividad y continuidad del servicio. Por tal motivo se le da de baja.

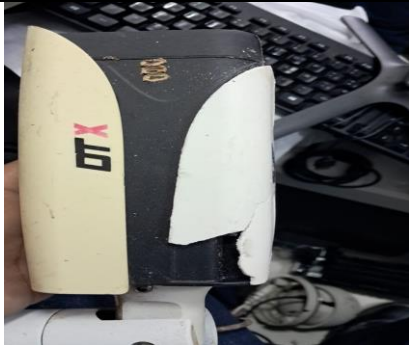
SN	SN	CAMARA DE SEGURIDAD	DTX	Se realizar la inspección técnica y pruebas de funcionamiento correspondientes, se evidencian las siguientes fallas: La cámara no transmite imagen o presenta señal intermitente, daño en el lente y/o sensor de imagen, generando imágenes borrosas, distorsionadas o en negro, deterioro físico avanzado por exposición a condiciones ambientales (humedad, polvo, calor), evidenciado en carcasa y conectores y posible falla en la tarjeta electrónica interna, impidiendo su correcto funcionamiento. Por tal motivo se le da de baja.

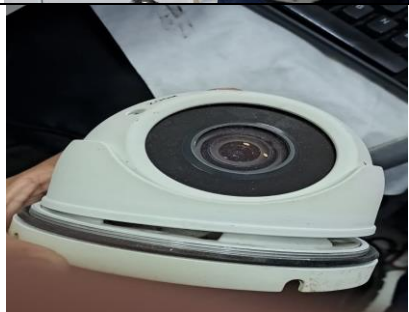
SN	SN	CAMARA DE SEGURIDAD	DTX	Se realizar la inspección técnica y pruebas de funcionamiento correspondientes, se evidencian las siguientes fallas: La cámara no transmite imagen o presenta señal intermitente, daño en el lente y/o sensor de imagen, generando imágenes borrosas, distorsionadas o en negro, deterioro físico avanzado por exposición a condiciones ambientales (humedad, polvo, calor), evidenciado en carcasa y conectores y posible falla en la tarjeta electrónica interna, impidiendo su correcto funcionamiento. Por tal motivo se le da de baja.

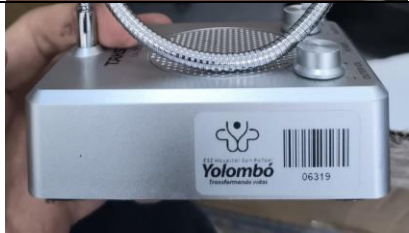
6319	SN	INTERCOMUNICADORES	TAKSTAR S	Los intercomunicadores Takstar presentan fallas en el sistema de audio, ya que no emiten ni reciben sonido, lo que impide completamente su correcta operación y comunicación. A pesar de las revisiones realizadas, no se ha logrado restablecer su funcionamiento. Adicionalmente, debido a su tiempo de uso, los equipos presentan desgaste en sus componentes internos, lo que dificulta su reparación. Por lo anterior, no resulta viable su recuperación, por lo que se recomienda su baja definitiva.

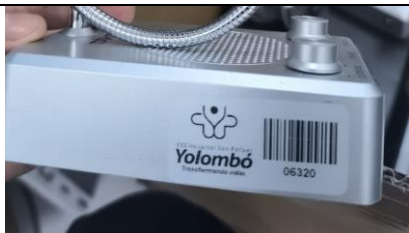
6320	SN	INTERCOMUNICADORES	TAKSTAR S	Los intercomunicadores Takstar presentan fallas en el sistema de audio, ya que no emiten ni reciben sonido, lo que impide completamente su correcta operación y comunicación. A pesar de las revisiones realizadas, no se ha logrado restablecer su funcionamiento. Adicionalmente, debido a su tiempo de uso, los equipos presentan desgaste en sus componentes internos, lo que dificulta su reparación. Por lo anterior, no resulta viable su recuperación, por lo que se recomienda su baja definitiva.

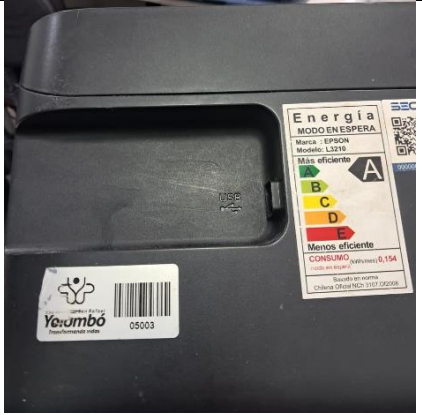
5003	XAGB229698	IMPRESORA	EPSON	<p>Después de realizar la revisión técnica correspondiente y las pruebas de funcionamiento, se evidencian las siguientes fallas: Daño en los cabezales de impresión, los cuales no expulsan correctamente la tinta, presentando obstrucción permanente y mala calidad de impresión.</p> <p>Se realizaron procedimientos básicos de mantenimiento (limpieza de cabezales y pruebas de impresión) sin obtener resultados satisfactorios, determinando que el daño es irreversible.</p> <p>El equipo presenta atasco frecuente de papel, debido al desgaste del sistema de alimentación (rodillos y/o mecanismo interno), lo que impide su operación normal y estas fallas afectan de manera directa la continuidad del servicio y la confiabilidad del equipo para labores administrativas y asistenciales. Por tal motivo se le da de baja</p>

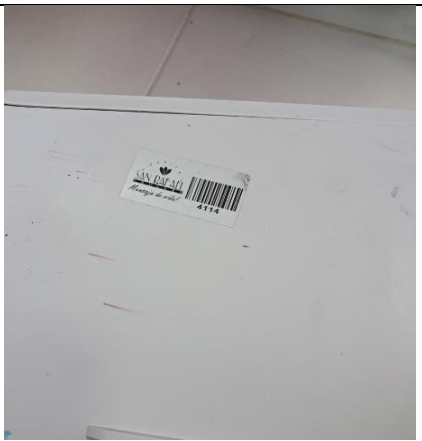
4114	PHDGH08456	IMPRESORA	HP	<p>La impresora presenta fallas recurrentes en su funcionamiento, evidenciando problemas en la calidad de impresión y en la alimentación del papel, lo que afecta su desempeño y confiabilidad.</p> <p>Adicionalmente, se han identificado desgastes en sus componentes internos debido a su tiempo de uso. A pesar de los mantenimientos realizados, el equipo no ha mostrado mejoras significativas. Sumado a esto, su antigüedad y limitadas especificaciones técnicas hacen que no cumpla con los requerimientos operativos actuales. Por lo anterior, no resulta viable su reparación o actualización, por lo que se recomienda su baja definitiva.</p>
