Yolombó, 26 de septiembre del 2025

Señora  
OMAIRA SIRLEY PIEDRAHITA RÚA  
PU Almacén  
Empresa Social del Estado  
Hospital San Rafael Yolombó  
Yolombó

ASUNTO: CONCEPTO TÉCNICO DE ELEMENTOS MUEBLES Y ENSERES QUE HAN CUMPLIDO SU VIDA ÚTIL

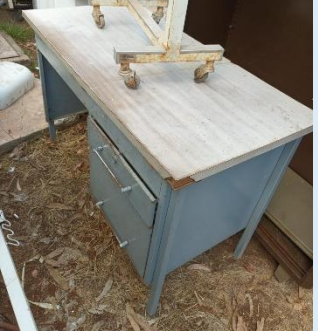
ELEMENTOS						
CÓDIGO PLACA	SERIE	EQUIPO	MARCA	MODELO	DESCRIPCIÓN	EVIDENCIA FOTOGRAFICA
082	N/A	ESCRITORIO METALICO	N/A	N/A	Corrosión alta, con perforaciones y láminas caídas

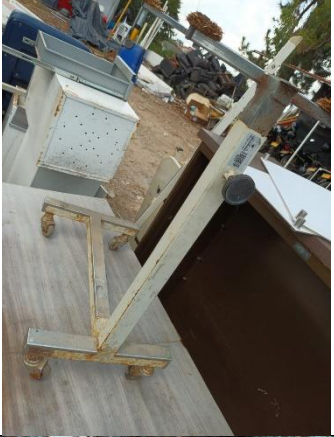
0567	N/A	COMEDOR DE HABITACION	N/A	N/A	Corrosión alta, con perforaciones y láminas caídas

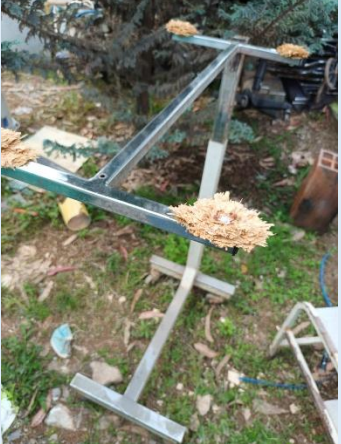
SIN PLACA	N/A	COMEDOR DE HABITACION	N/A	N/A	Corrosión alta, con perforaciones y láminas caídas, faltan algunas partes

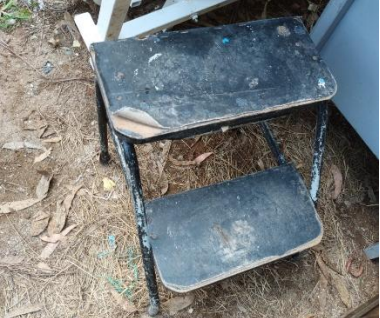
1036	N/A	ESCALERILLA DE HABITACION	N/A	N/A	Deterioro estructural en su base y peldaños, con debilitamiento del material por desgaste y corrosión

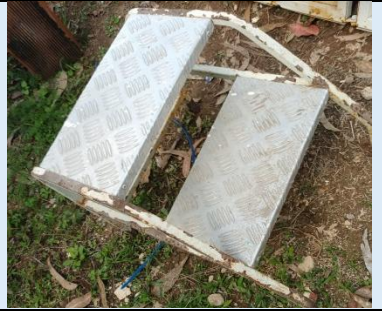
SIN PLACA	N/A	ESCALERILLA DE HABITACION METALICA	N/A	N/A	Deterioro estructural en su base y peldaños, con debilitamiento del material por desgaste y corrosión

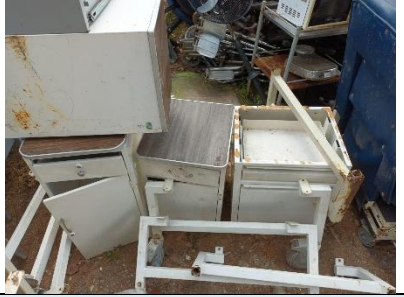
SIN PLACA	N/A	NOCHERO DE HABITACION	N/A	N/A	Deterioro estructural en su base y peldaños, con debilitamiento del material por desgaste y corrosión

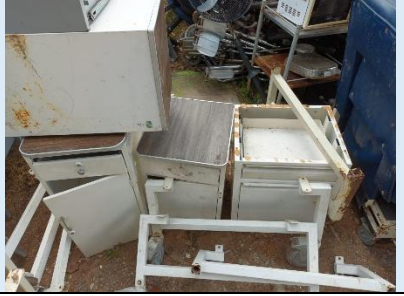
SIN PLACA	N/A	NOCHERO DE HABITACION	N/A	N/A	Deterioro estructural en su base y peldaños, con debilitamiento del material por desgaste y corrosión

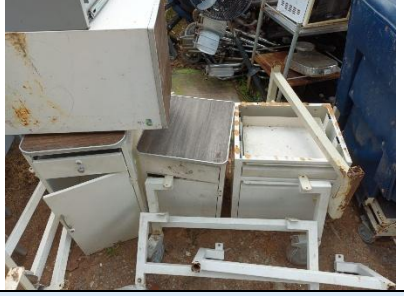
SIN PLACA	N/A	NOCHERO DE HABITACION	N/A	N/A	Deterioro estructural en su base y peldaños, con debilitamiento del material por desgaste y corrosión

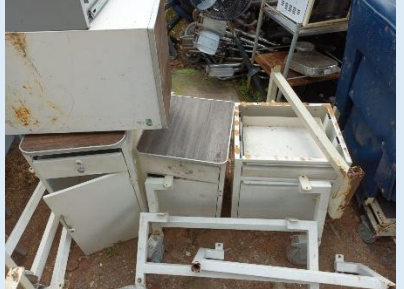
SIN PLACA	N/A	NOCHERO DE HABITACION	N/A	N/A	Deterioro estructural en su base y peldaños, con debilitamiento del material por desgaste y corrosión

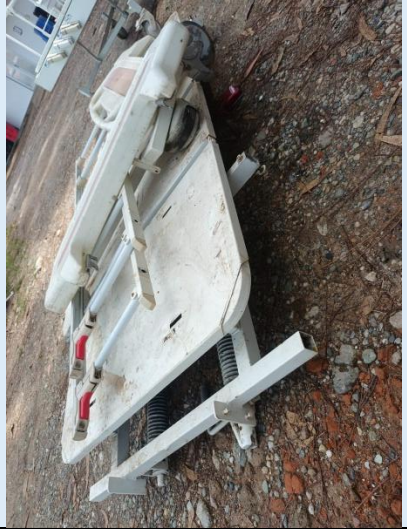
SIN PLACA	N/A	CAMA MECANICA	N/A	N/A	se realizó inspección técnica por el área de mantenimiento, donde se determinó que la camilla presenta un alto grado de deterioro estructural y funcional, desgaste significativo en la estructura metálica, con presencia de corrosión, ruedas en mal estado, lo que dificulta su desplazamiento seguro y sistema de ajuste dañado, lo que impide regular su altura adecuadamente.

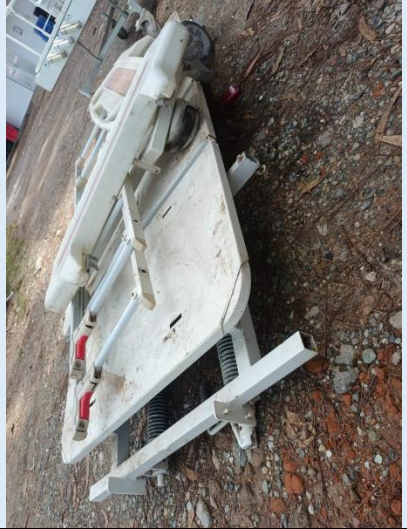
SIN PLACA	N/A	CAMA MECANICA	N/A	N/A	se realizó inspección técnica por el área de mantenimiento, donde se determinó que la camilla presenta un alto grado de deterioro estructural y funcional, desgaste significativo en la estructura metálica, con presencia de corrosión, ruedas en mal estado, lo que dificulta su desplazamiento seguro y sistema de ajuste dañado, lo que impide regular su altura adecuadamente.

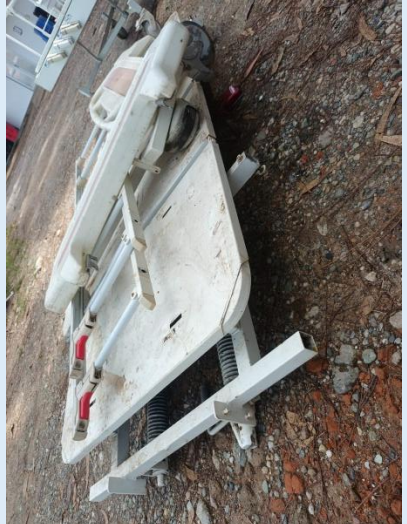
SIN PLACA	N/A	CAMA MECANICA	N/A	N/A	se realizó inspección técnica por el área de mantenimiento, donde se determinó que la camilla presenta un alto grado de deterioro estructural y funcional, desgaste significativo en la estructura metálica, con presencia de corrosión, ruedas en mal estado, lo que dificulta su desplazamiento seguro y sistema de ajuste dañado, lo que impide regular su altura adecuadamente.

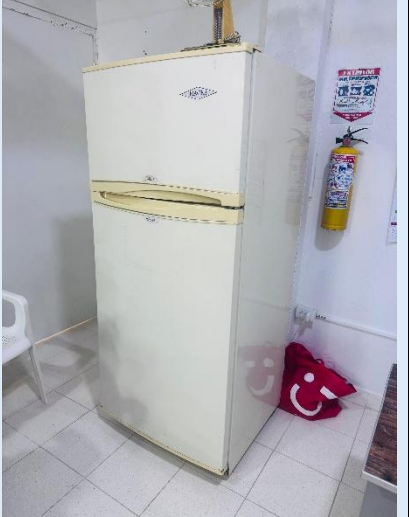
SIN PLACA	N/A	NEVERA	HACEB	N/A	<p>Presenta fallas en el sistema de refrigeración, el compresor no funciona correctamente y genera sobrecalentamiento, Se evidencian también daños en el sellado de la puerta y deterioro general por uso prolongado</p>
