Yolombó, 29 de abril del 2026

ASUNTO: CONCEPTO TÉCNICO DE ELEMENTOS MUEBLES Y ENSERES QUE HAN CUMPLIDO SU VIDA ÚTIL

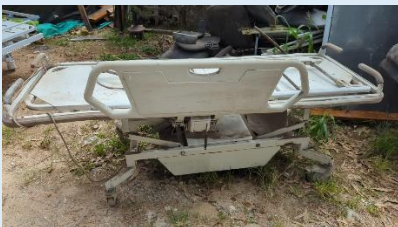
CÓDIGO PLACA	SERIE	EQUIPO	MARCA	MODELO	DESCRIPCIÓN	EVIDENCIA FOTOGRAFICA
3561	N/A	CAMILLA DE TRANSPORTE	N/A	N/A	<p>se realizó inspección técnica por el área de mantenimiento, donde se determinó que la camilla presenta un alto grado de deterioro estructural y funcional, desgaste significativo en la estructura metálica, con presencia de corrosión, ruedas en mal estado, lo que dificulta su desplazamiento seguro y sistema de ajuste dañado, lo que impide regular su altura adecuadamente.</p>
