Yolombó, 26 de marzo del 2025

Señora
OMAIRA SIRLEY PIEDRAHITA RÚA
Técnica Operativa Almacén
Empresa Social del Estado
Hospital San Rafael
Yolombó

ASUNTO: CONCEPTO TÉCNICO DE ELEMENTOS MUEBLES Y ENSERES QUE HAN CUMPLIDO SU VIDA ÚTIL

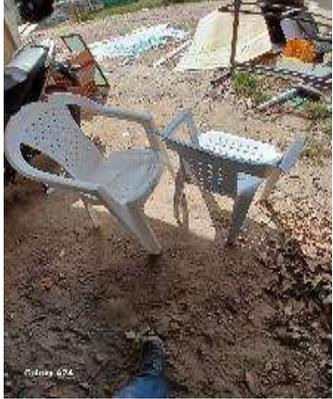
691	N/A	SILLA RIMAX	N/A	N/A	Patas quebradas y en mal estado
