Yolombó, 26 de marzo del 2025

Señora  
OMAIRA SIRLEY PIEDRAHITA RÚA  
Técnica Operativa Almacén  
Empresa Social del Estado  
Hospital San Rafael  
Yolombó

ASUNTO: CONCEPTO TÉCNICO DE ELEMENTOS MUEBLES Y ENSERES QUE HAN CUMPLIDO SU VIDA ÚTIL

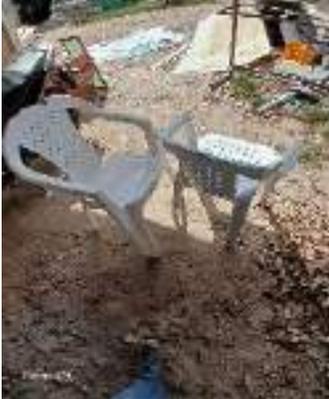
691	N/A	SILLA RIMAX	N/A	N/A	Patas quebradas y en mal estado
